**Т,ехнологии ремонта с использованием сварки
разнородных сварных соединений узла крепления
коллектора к парогенераторам ВВЭР-
440,использованная при ремонте на ААЭС**

Зав.лабораторией АО «НПО ЦНИИТМАШ» Ходаков В.Д.

1. Конструкция швов №23

Узел крепления коллектор – парогенератор

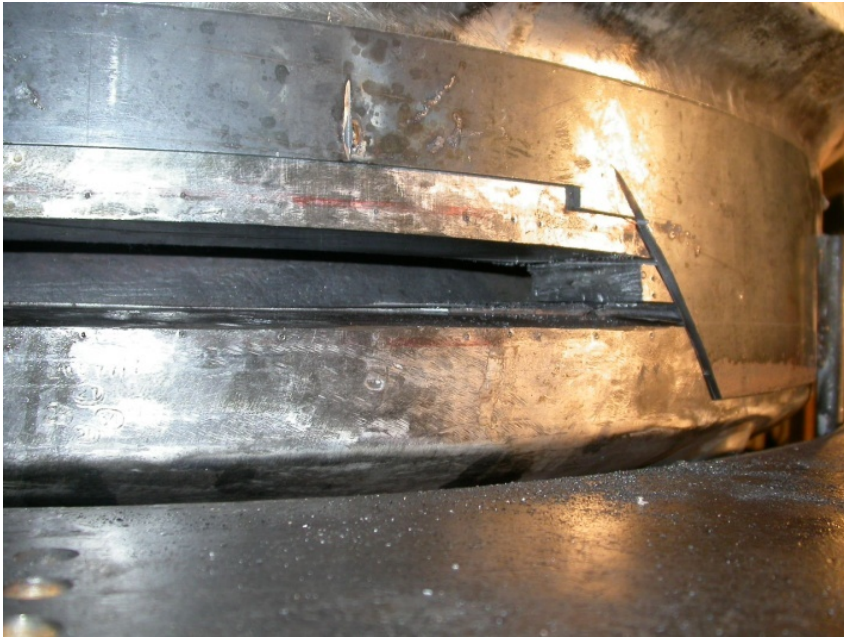
Вырезка темплета для исследований характера и причин повреждения шва №23

Вырезка дефектного участка

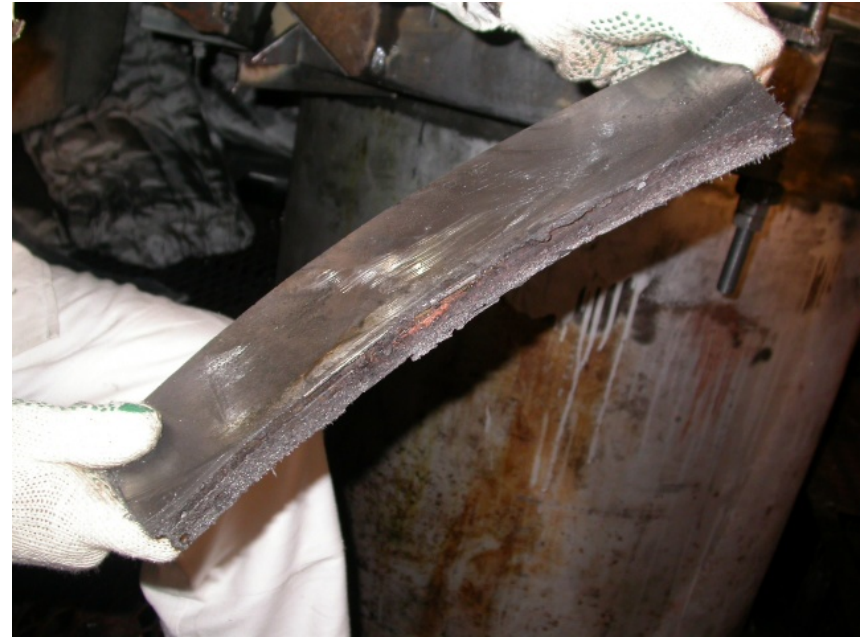
Вырезанный темплет для исследований

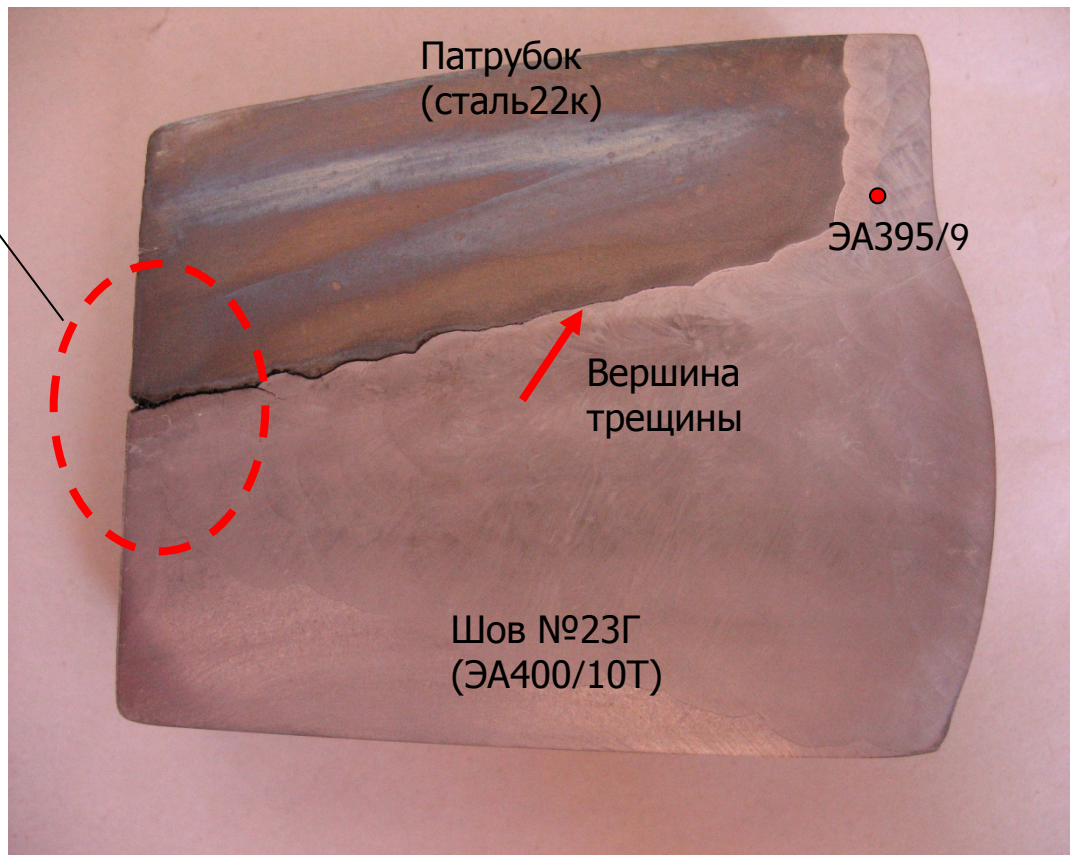
Макрошлиф сварного соединения №23Г ПГВ-440

Зона
инициирования
трещины

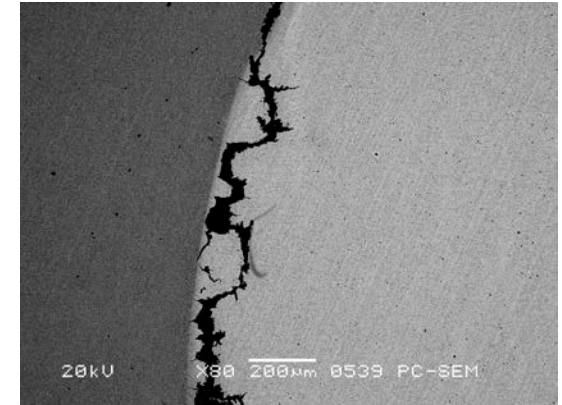
Зона трещины (микрорентгеноспектральный анализ)

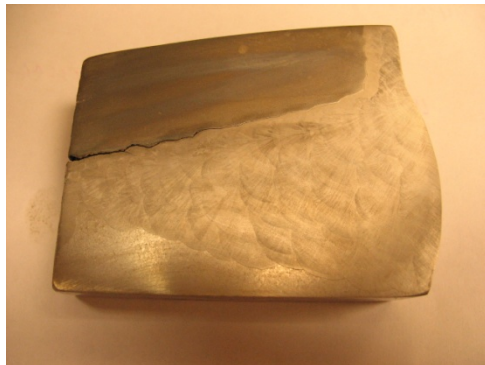
Макроструктура трещины в сварном соединении

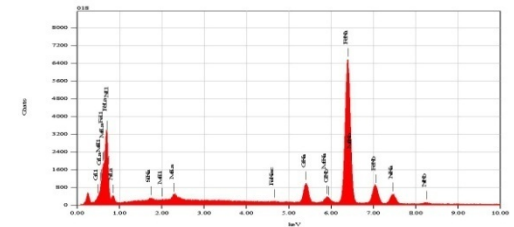
Химический состав мартенситного включения

Memo	Si	Cr	Mn	Fe	Ni	Mo	Total(mass%)
018	0.35	6.39	1.60	80.21	8.89	2.57	100.00

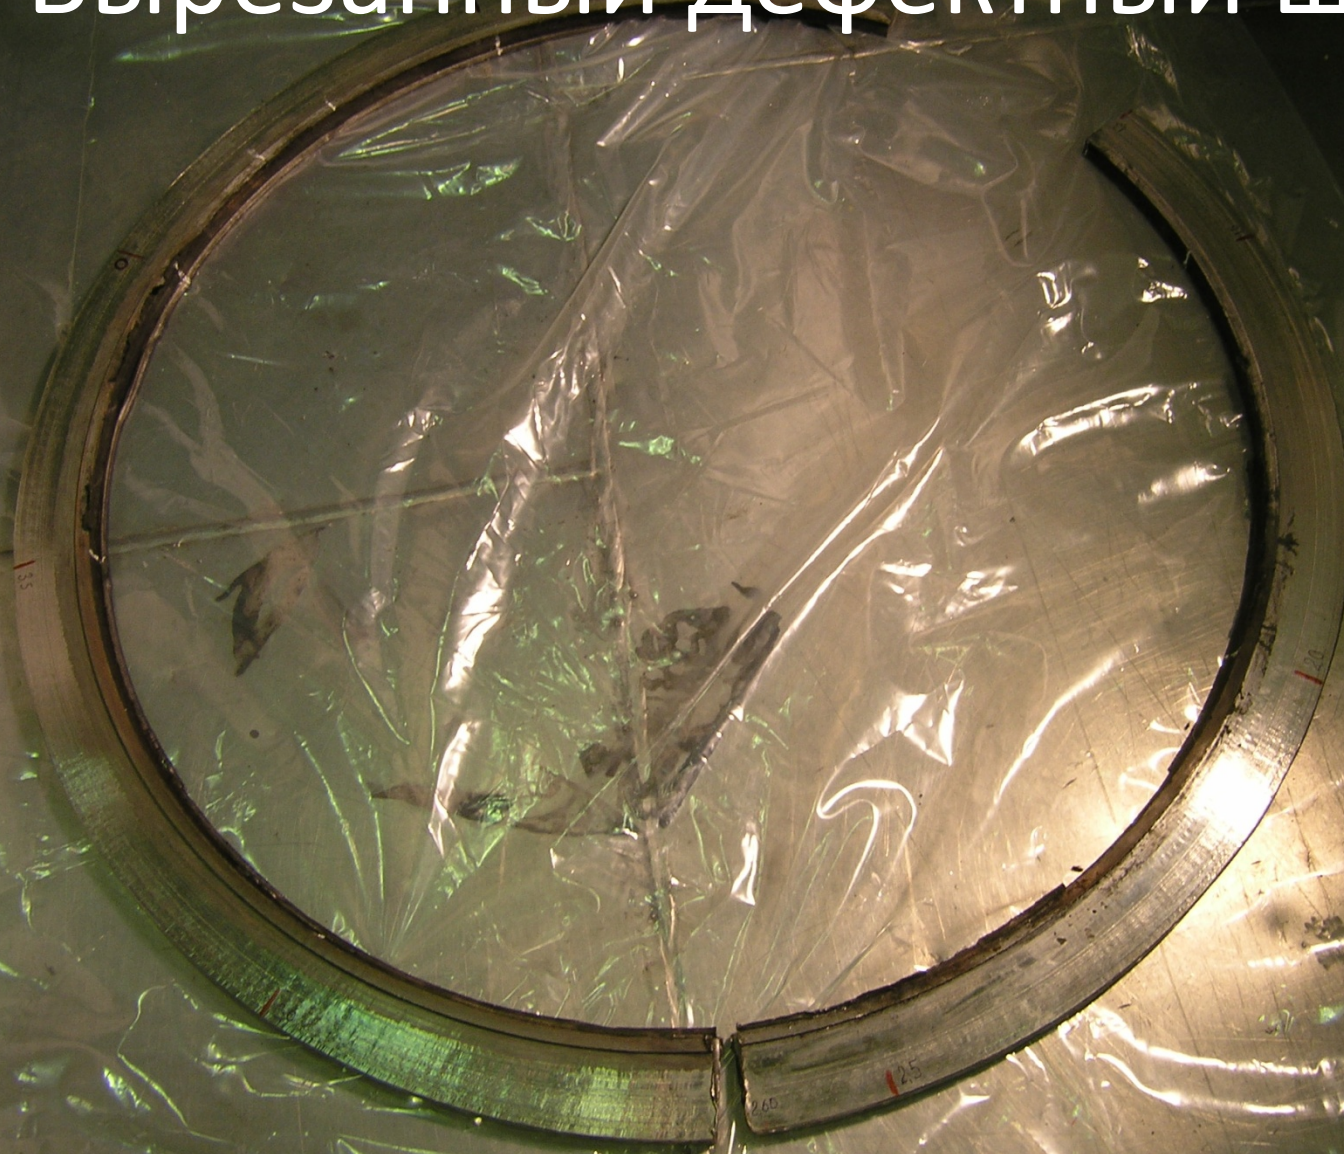
Вырезанный дефектный шов
