**Доклад на 2-ой ежегодной научно-практической конференции  
СРО атомной отрасли «АтомСтройСтандарт-2015». Новые  
технологии сооружения объектов использования атомной  
энергии.**

**Методы и подходы к оценке  
сейсмической опасности для объектов  
атомной энергетики в сейсмоопасных  
и слабосейсмичных районах**

**Рогожин Е.А.**

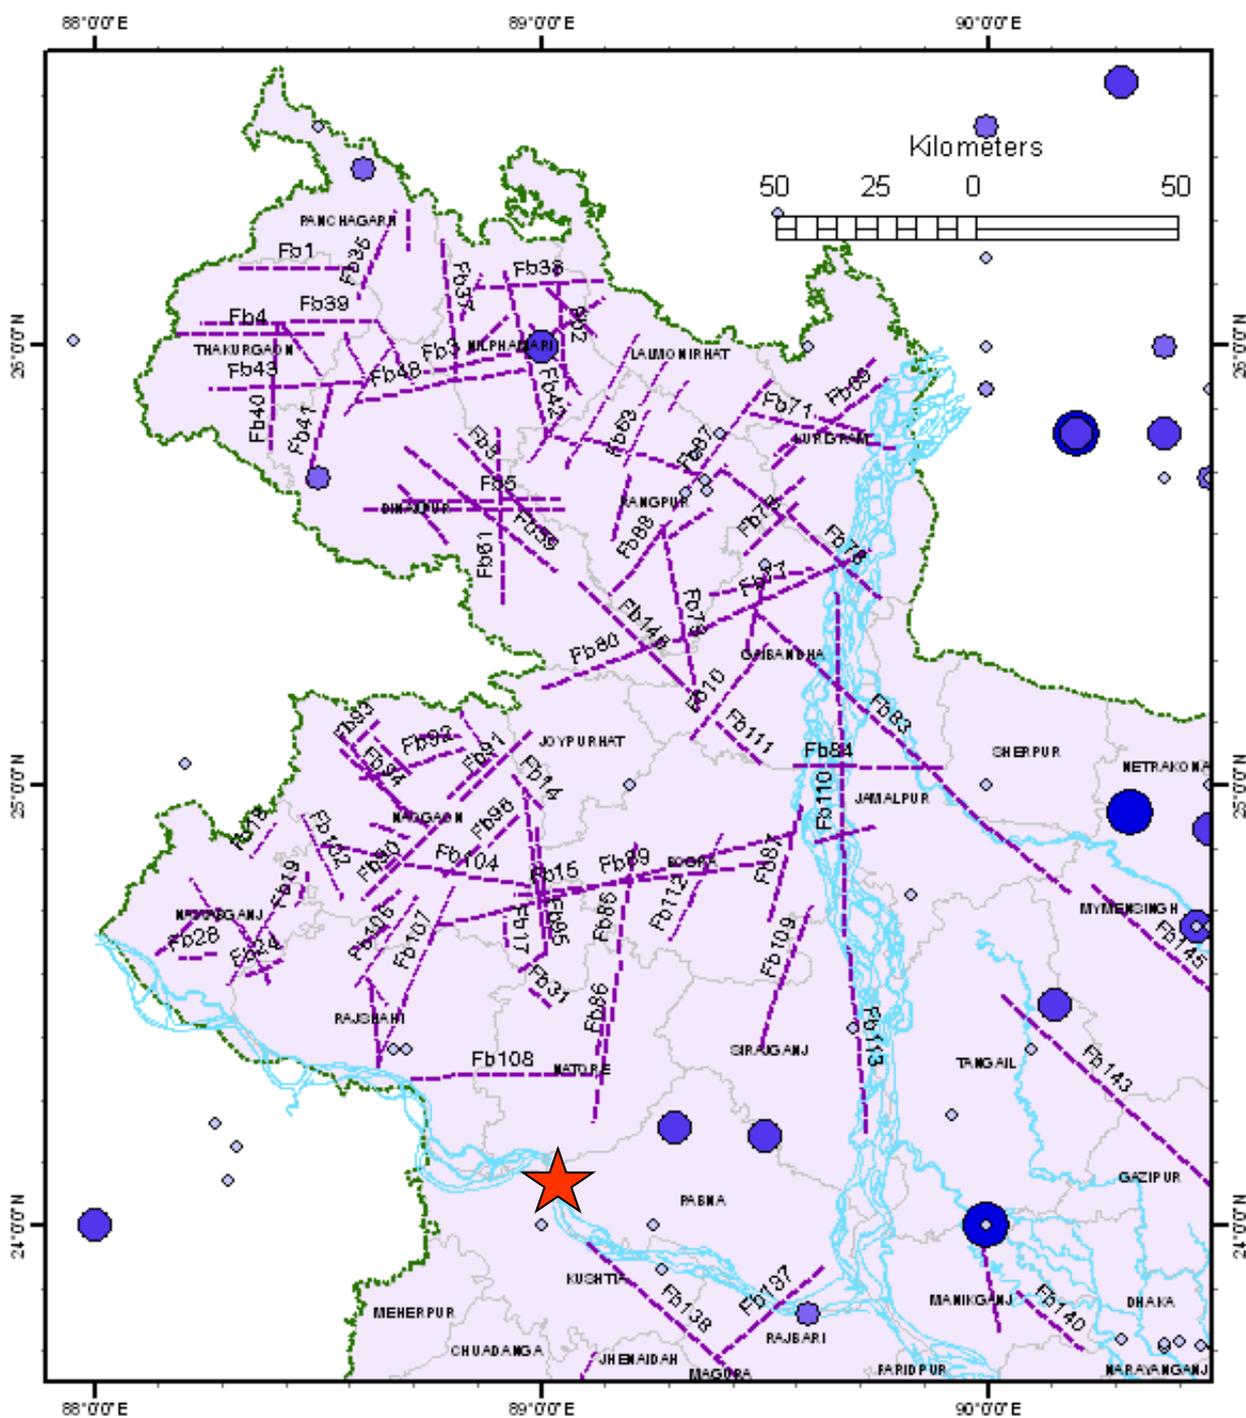
# Разломы и эпицентры исторических землетрясе- ний Бангладеш

(1845-2009)

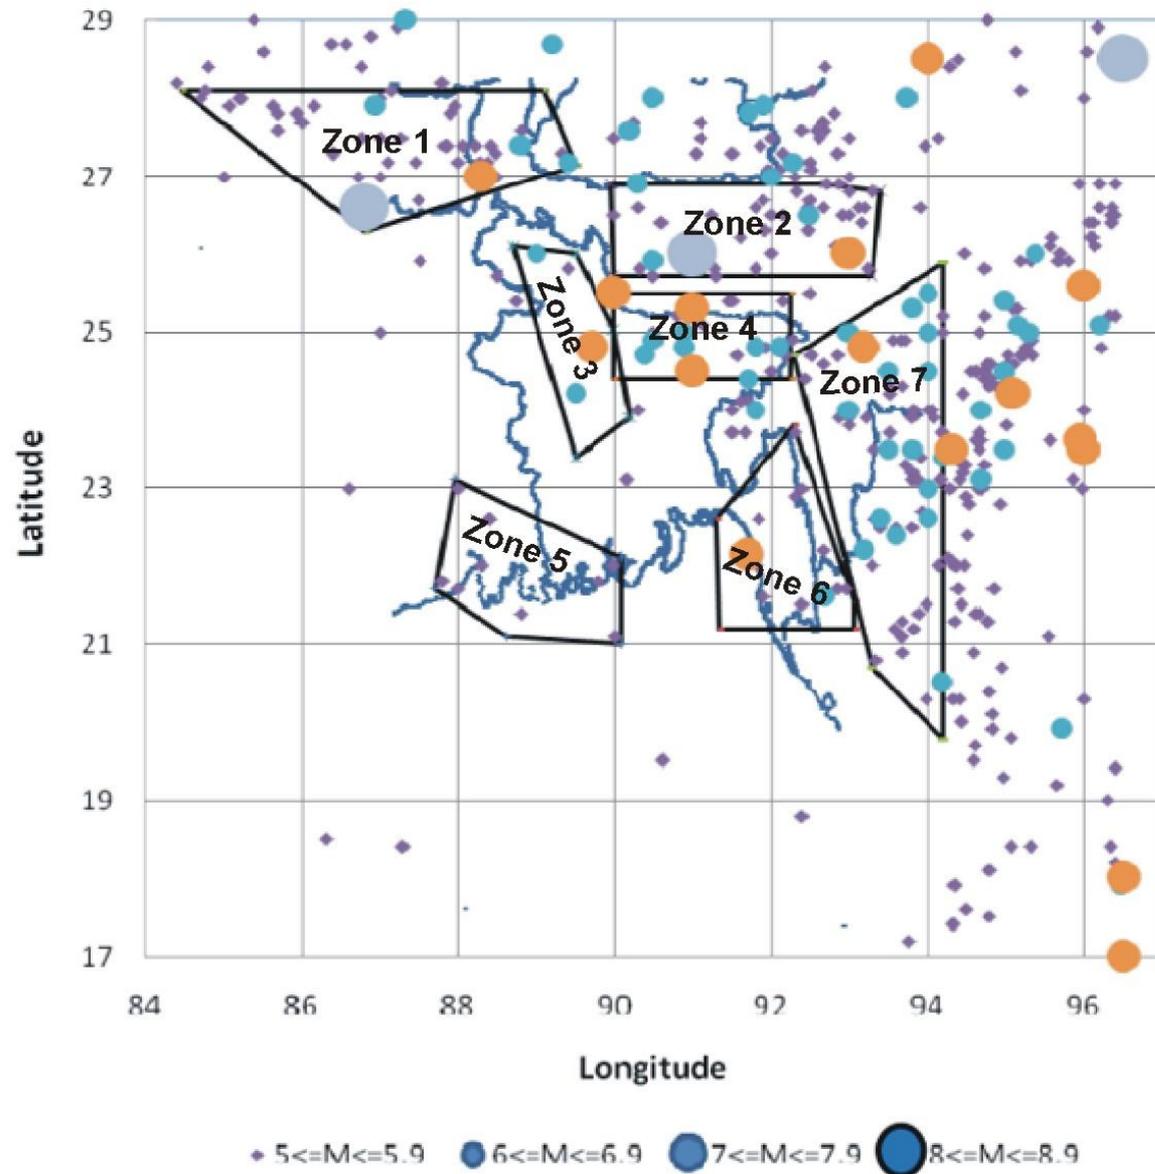
Сейсмогене-  
рирующие  
зоны с  $M=5.7-$   
 $8.3$ .  
Площадка  
РАЭС  
попадает в  
зону  
диффузной  
сейсмичности  
( $M \leq 5.6$ )

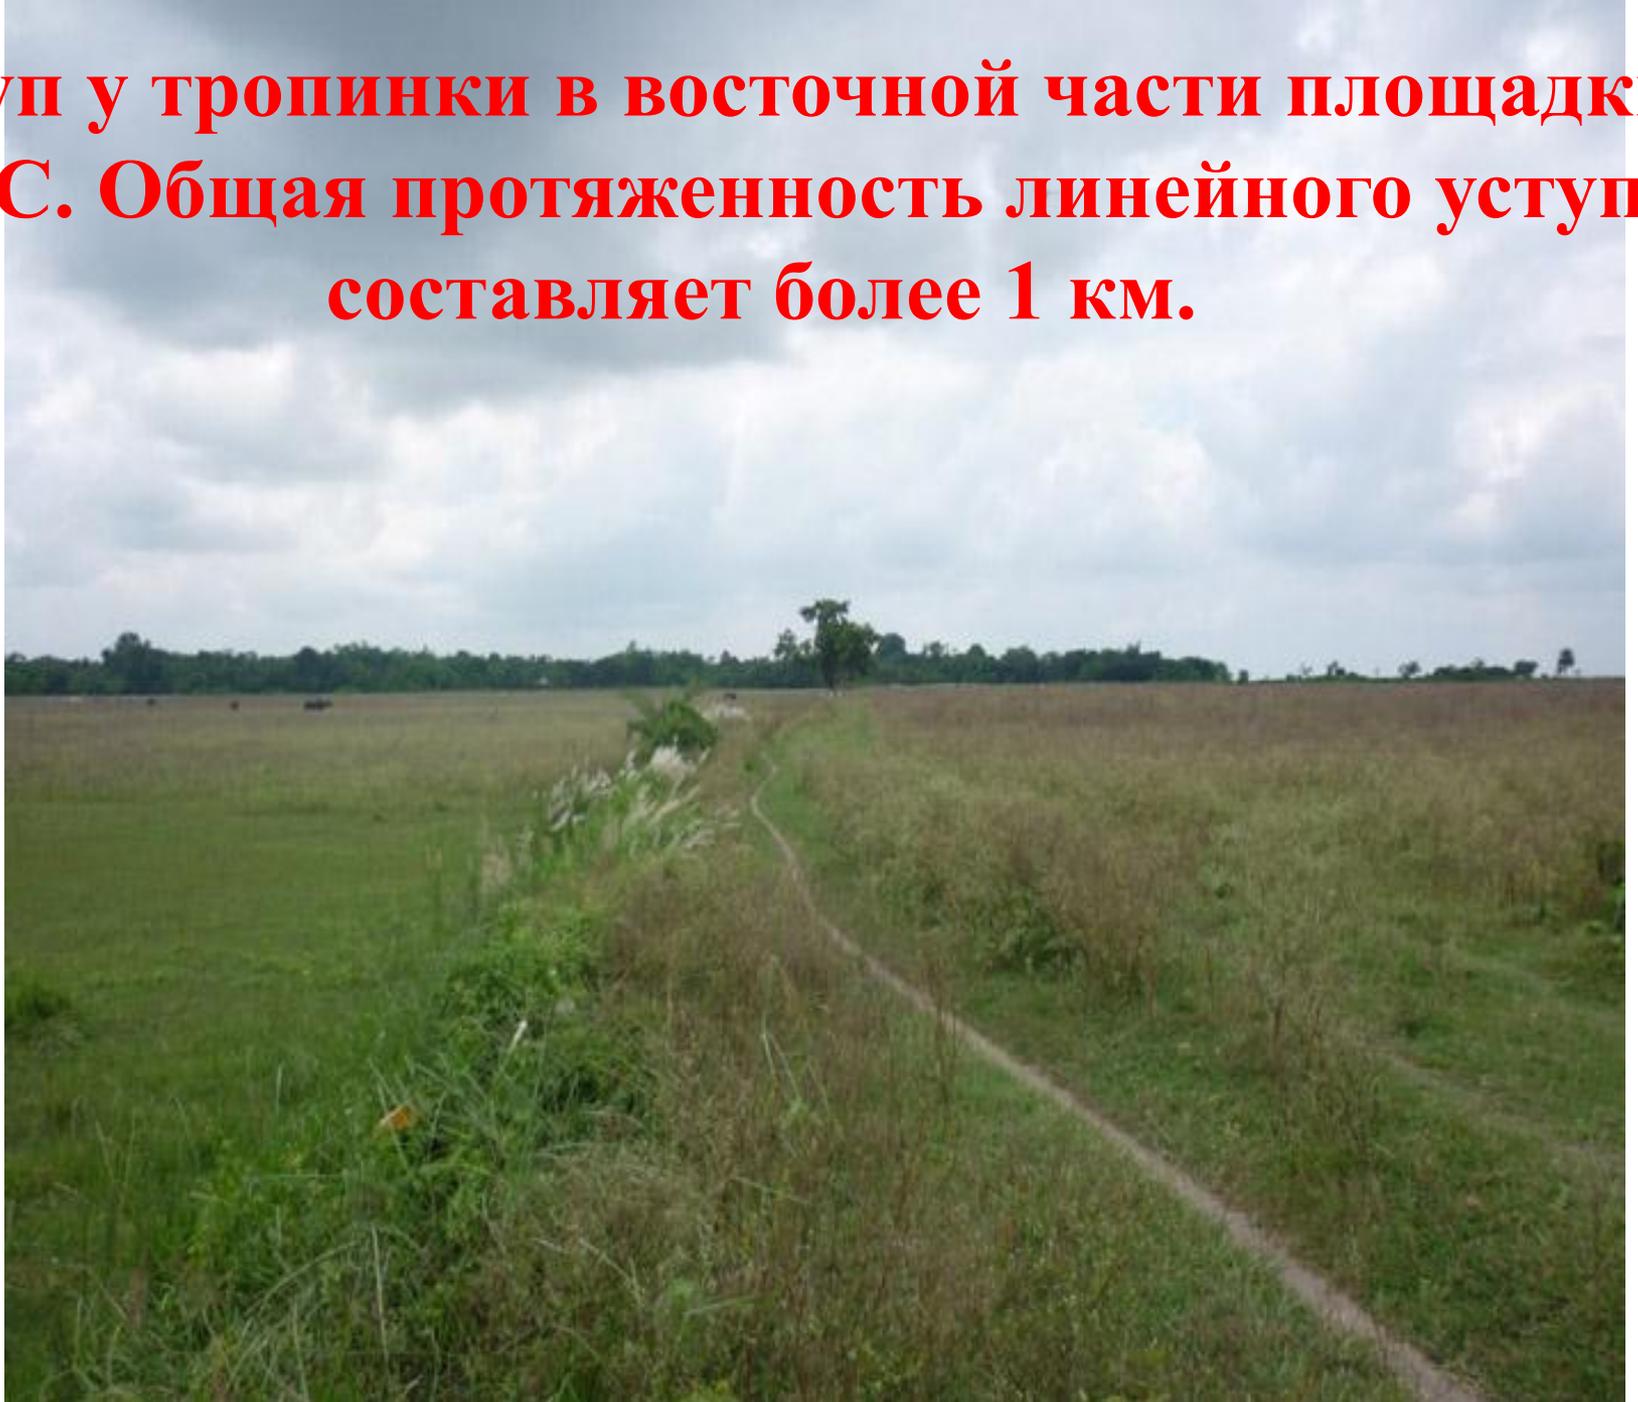
# Схема расположения горных выработок

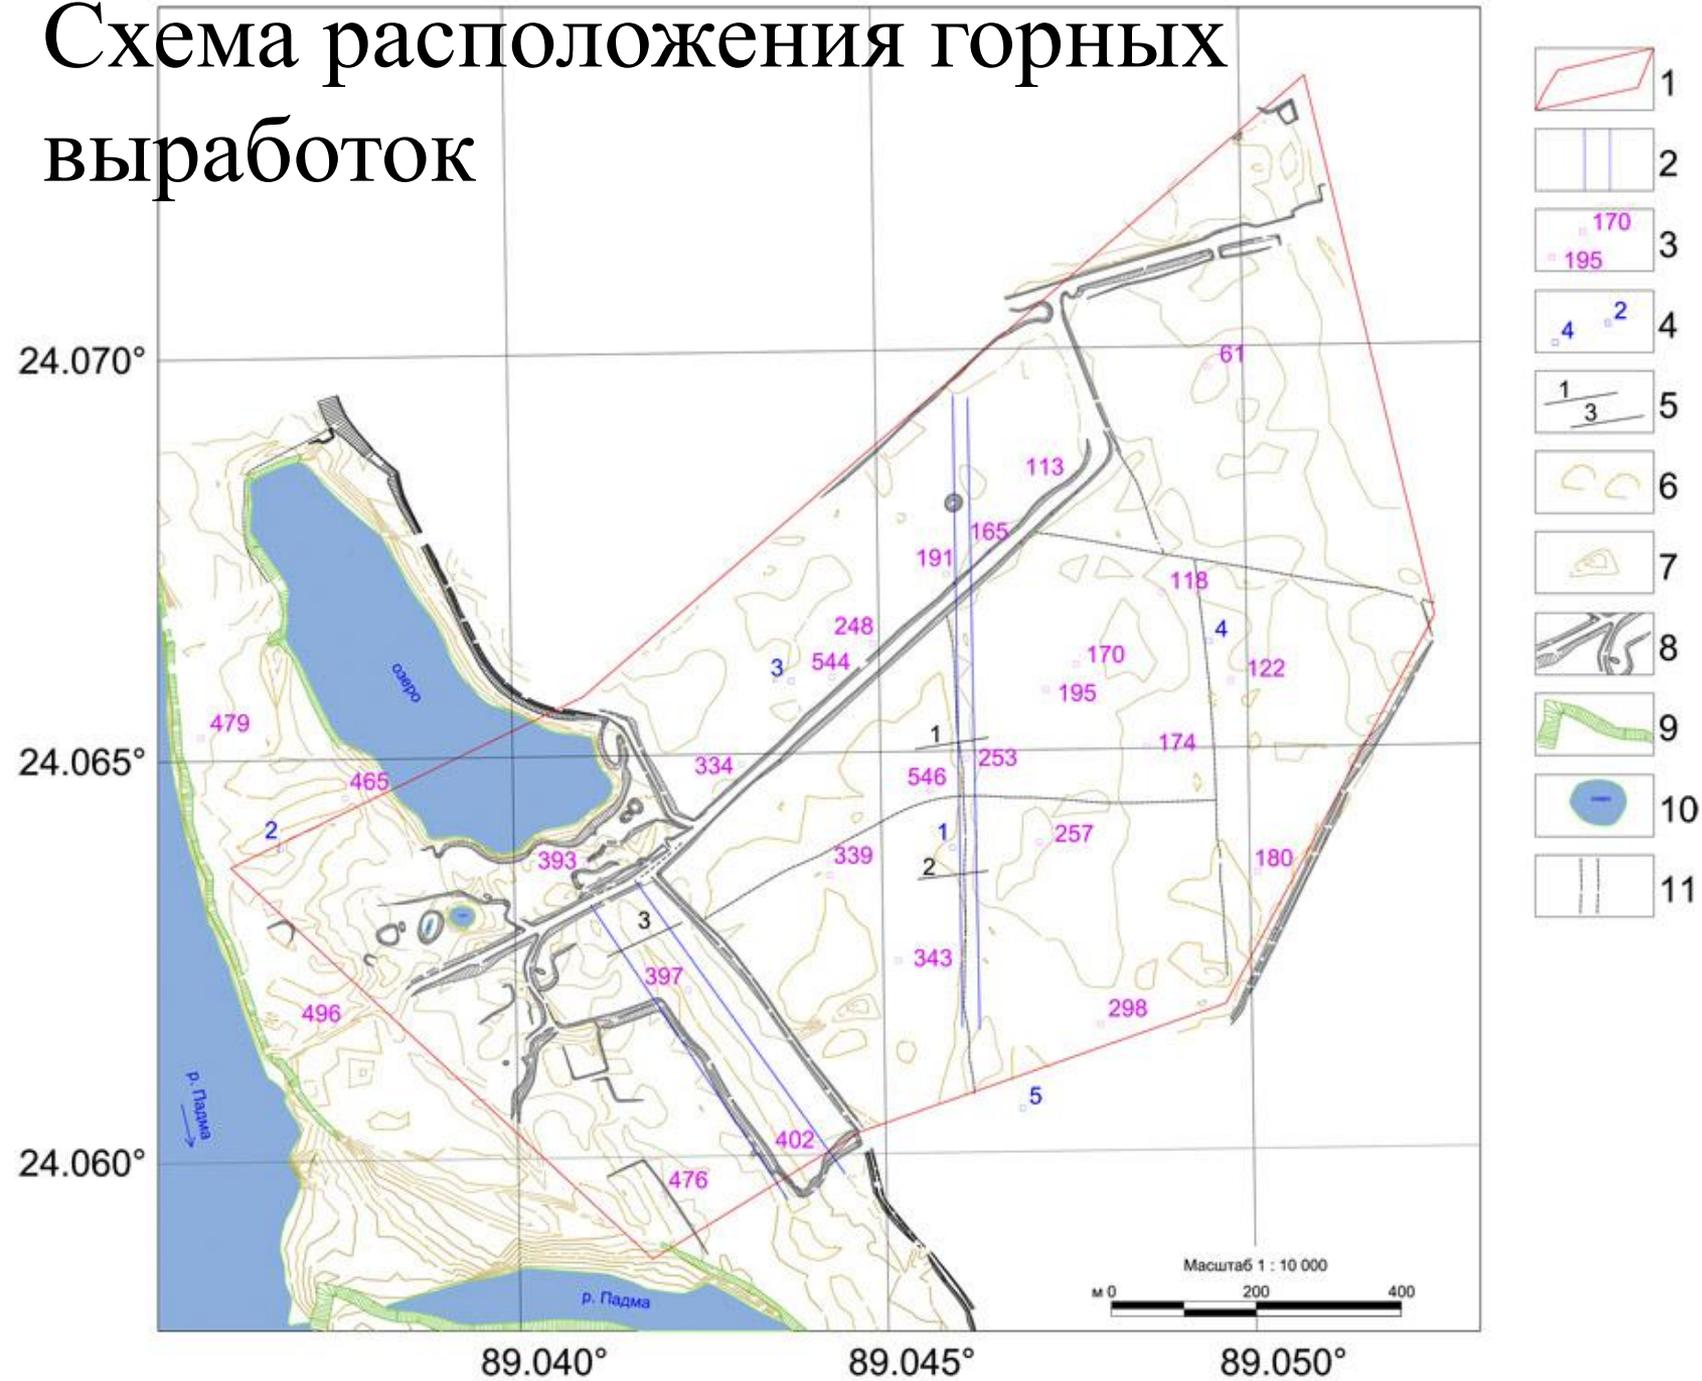
Восточная траншея вкrest  
простираня уступа

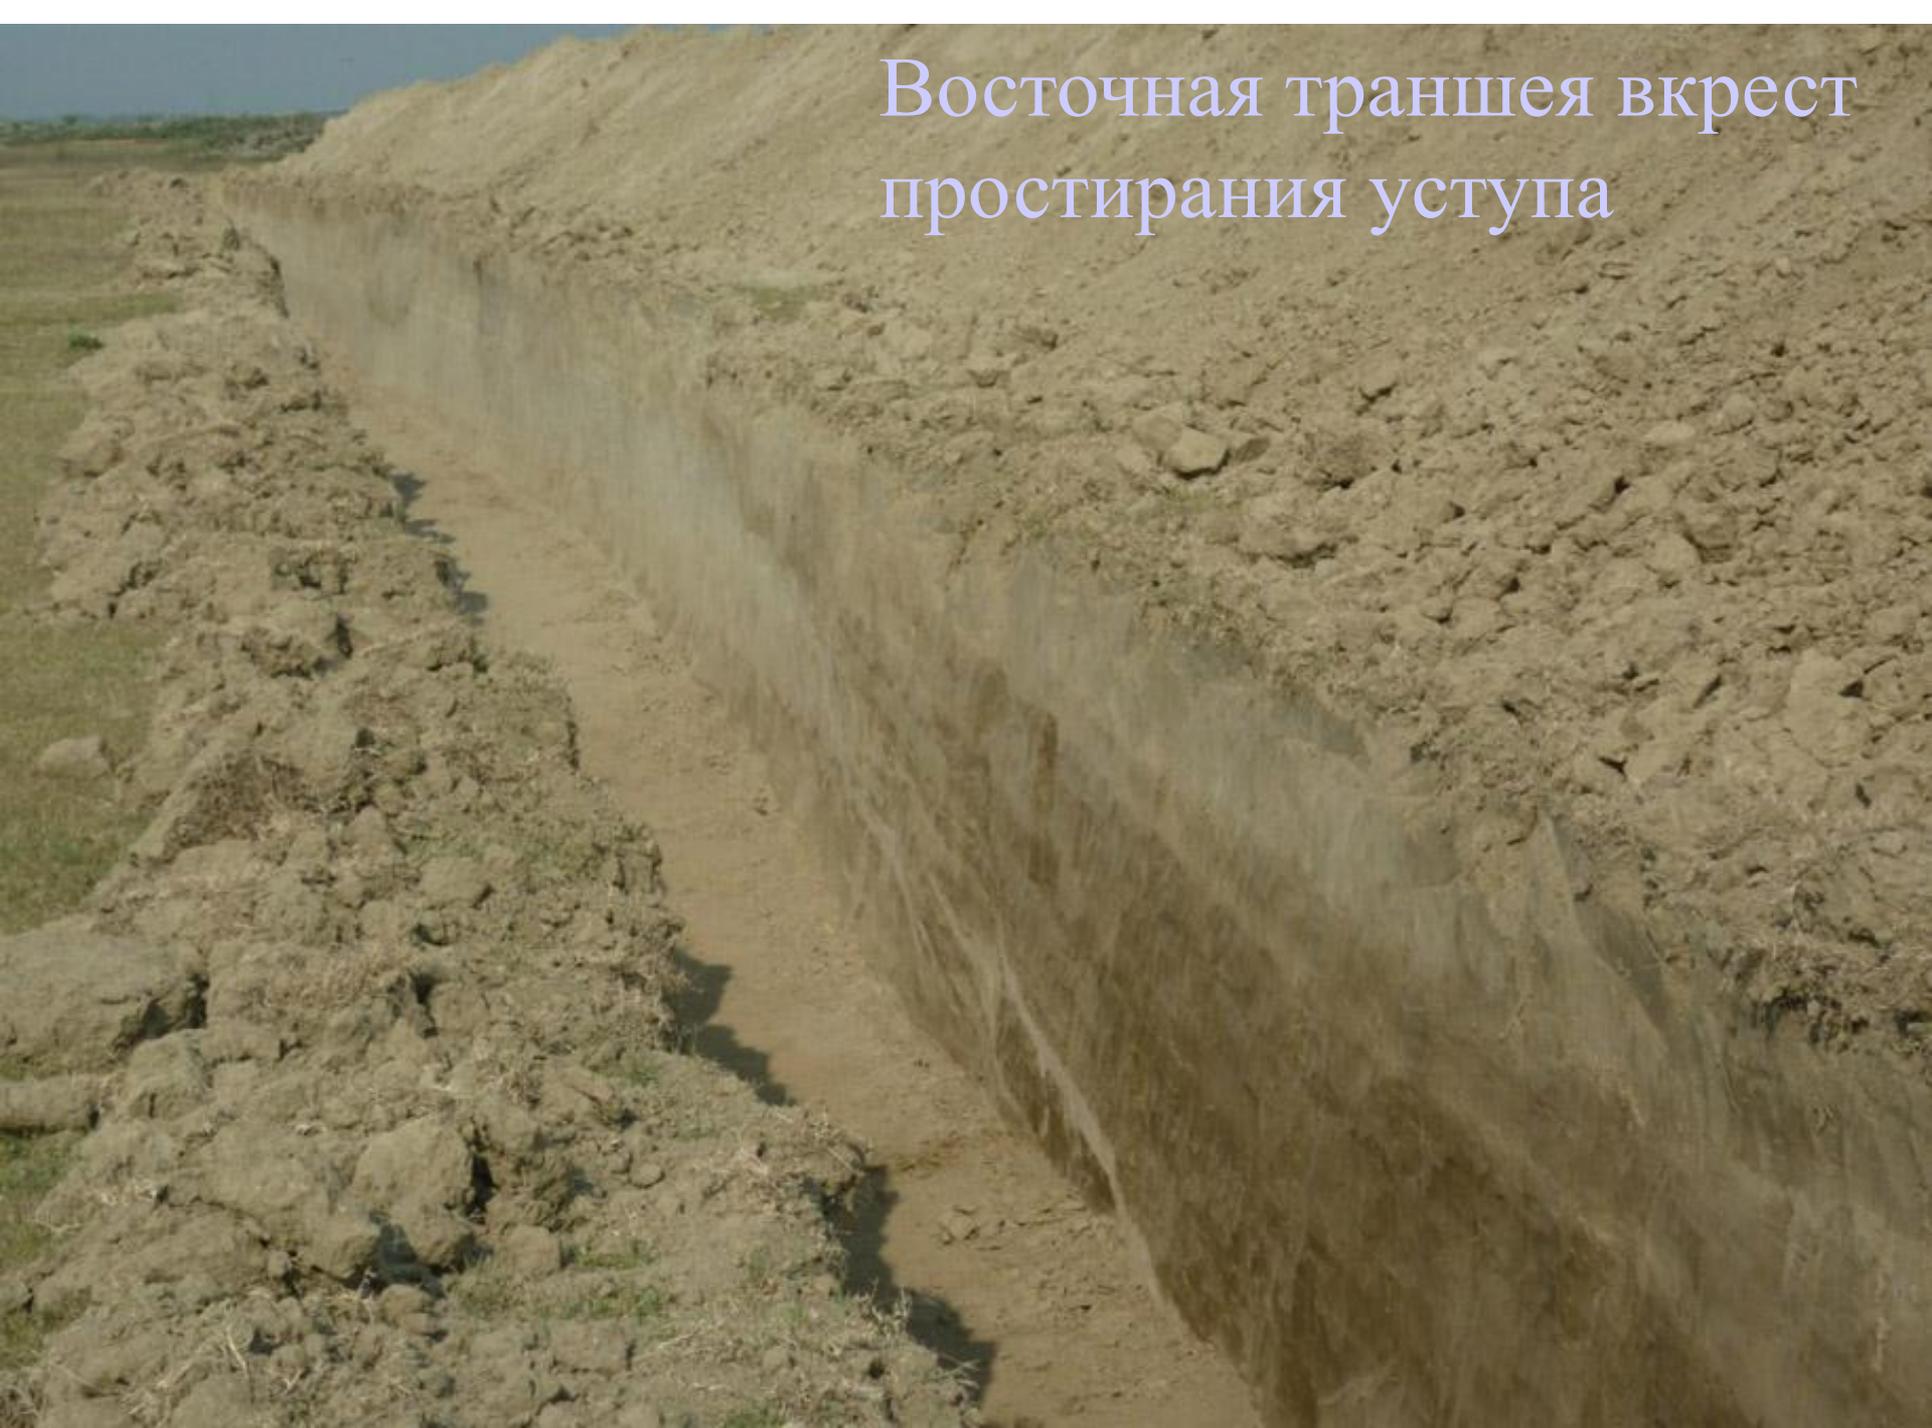
# Фрагмент центральной части траншеи № 1

1 – пески; 2 – косослоистые пески; 3 – супеси; 4 – суглинки; 5 – условные границы фациального перехода; 6 – текстура представленных на разрезе слоев; 7 – отдельные раковины брюхоногих моллюсков; 8 – места отбора образцов на датировку возраста ( $C^{14}$ ) (1500-1600 ВР); 9 – дерново-почвенный горизонт

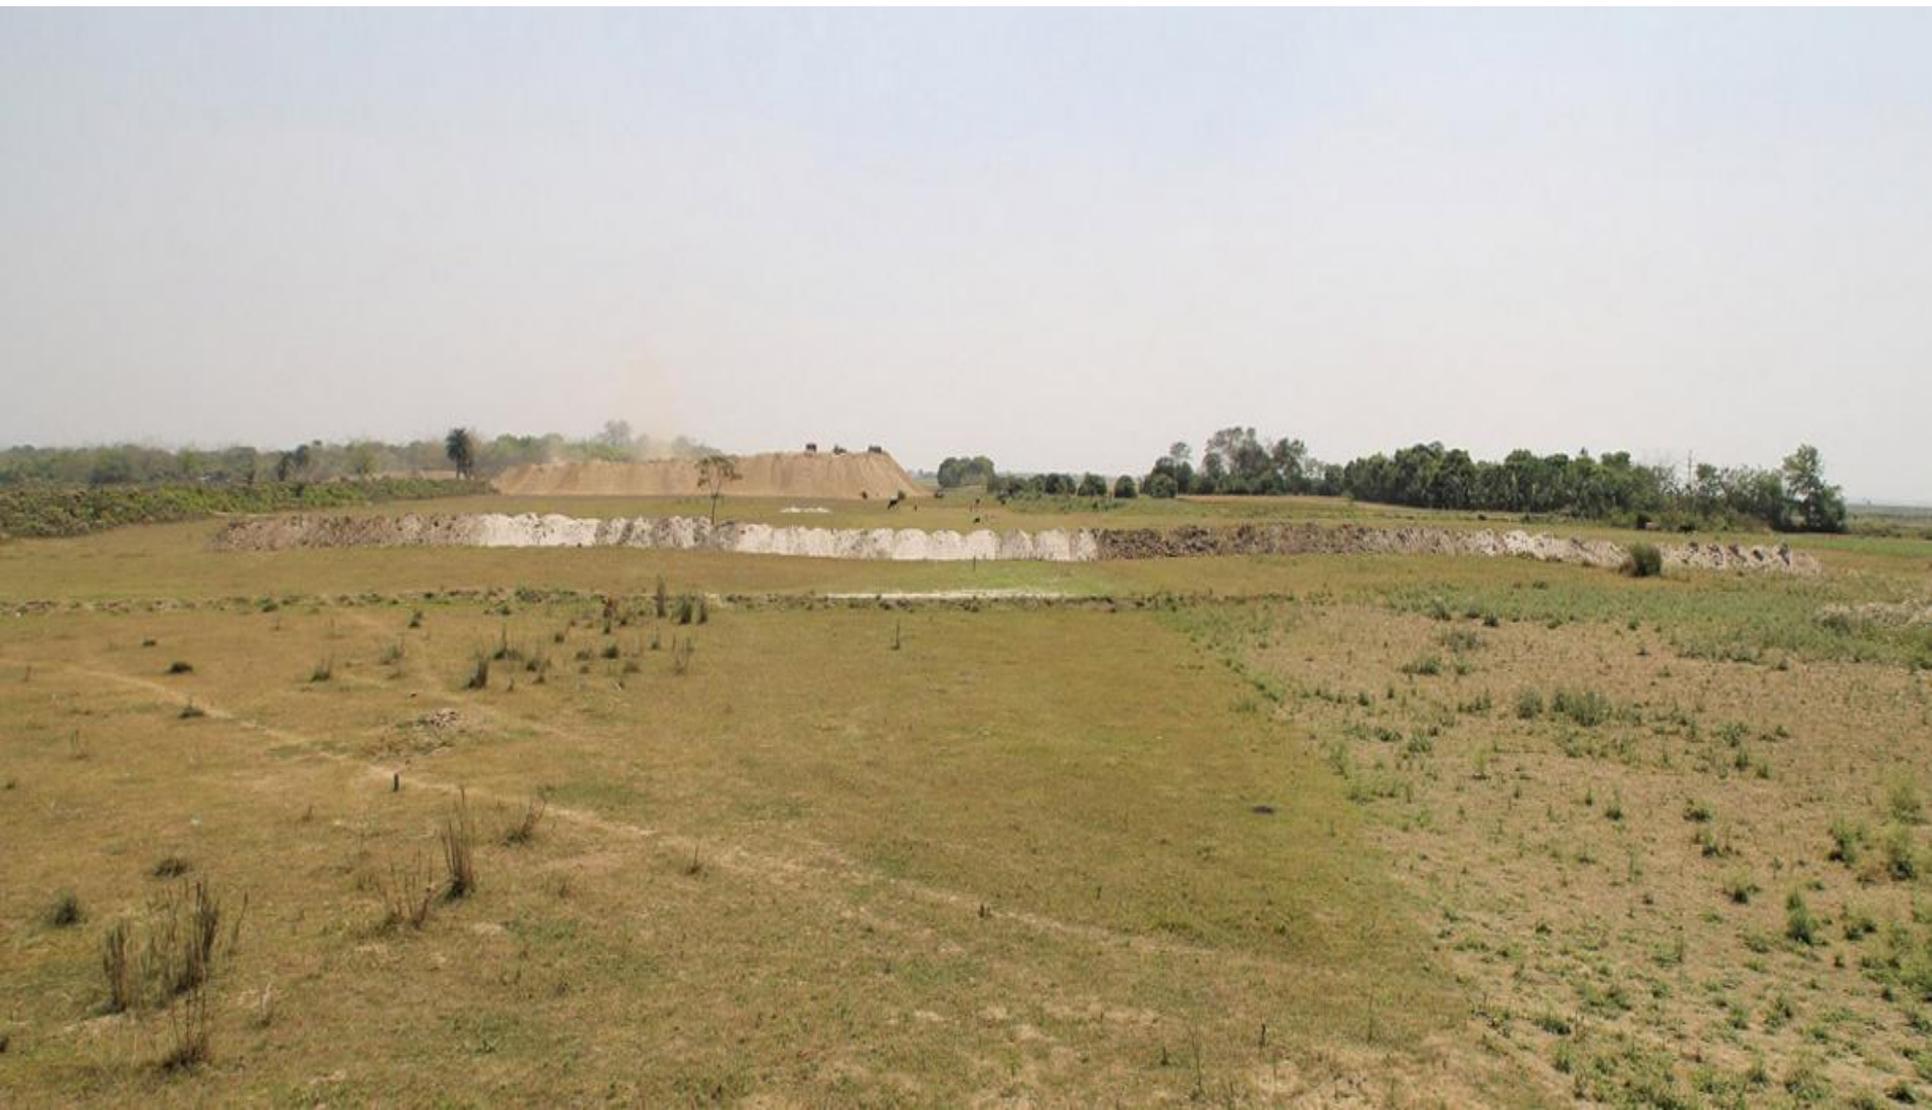
# Фотопанорама центральной части западной траншеи

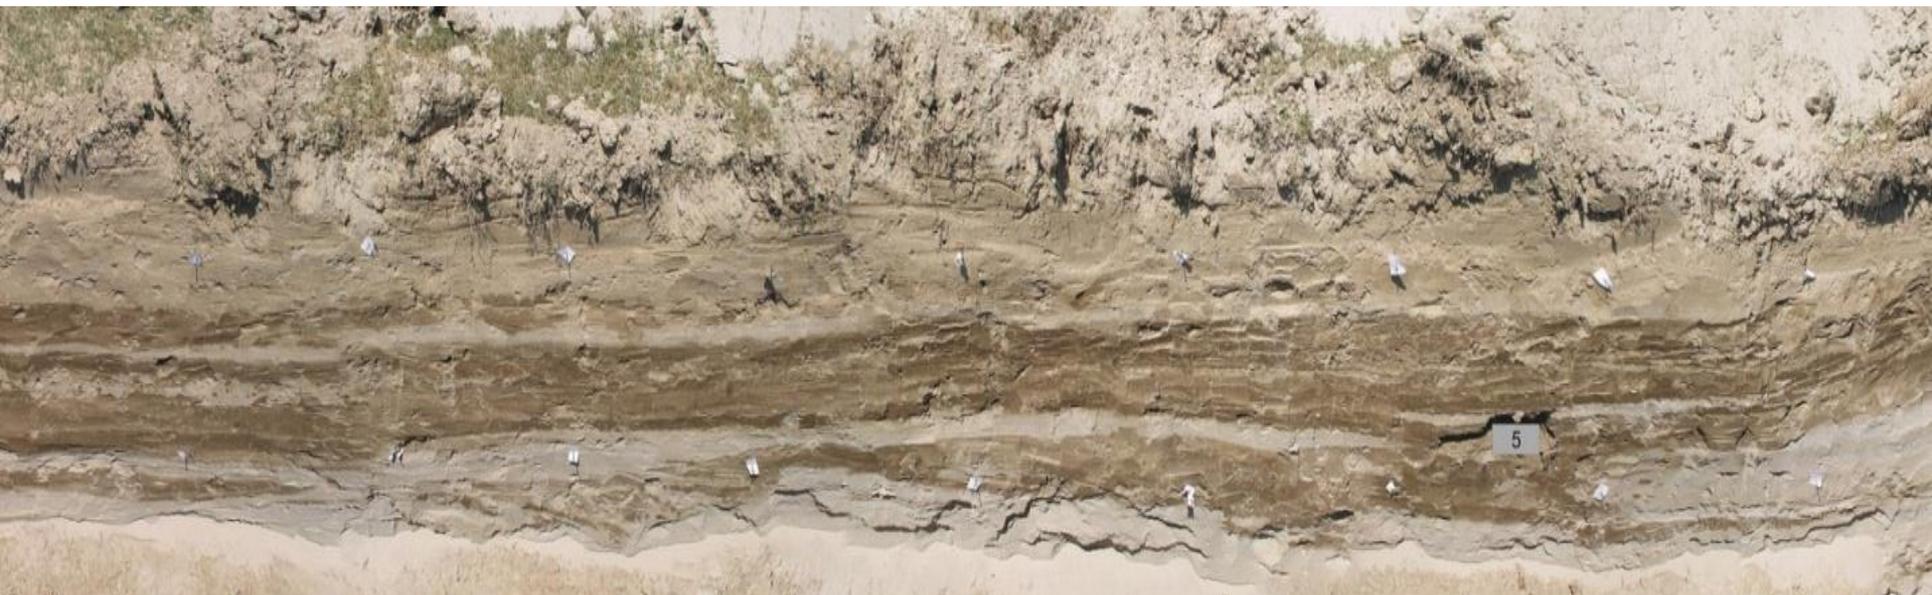
# Общая схема разреза западной траншеи

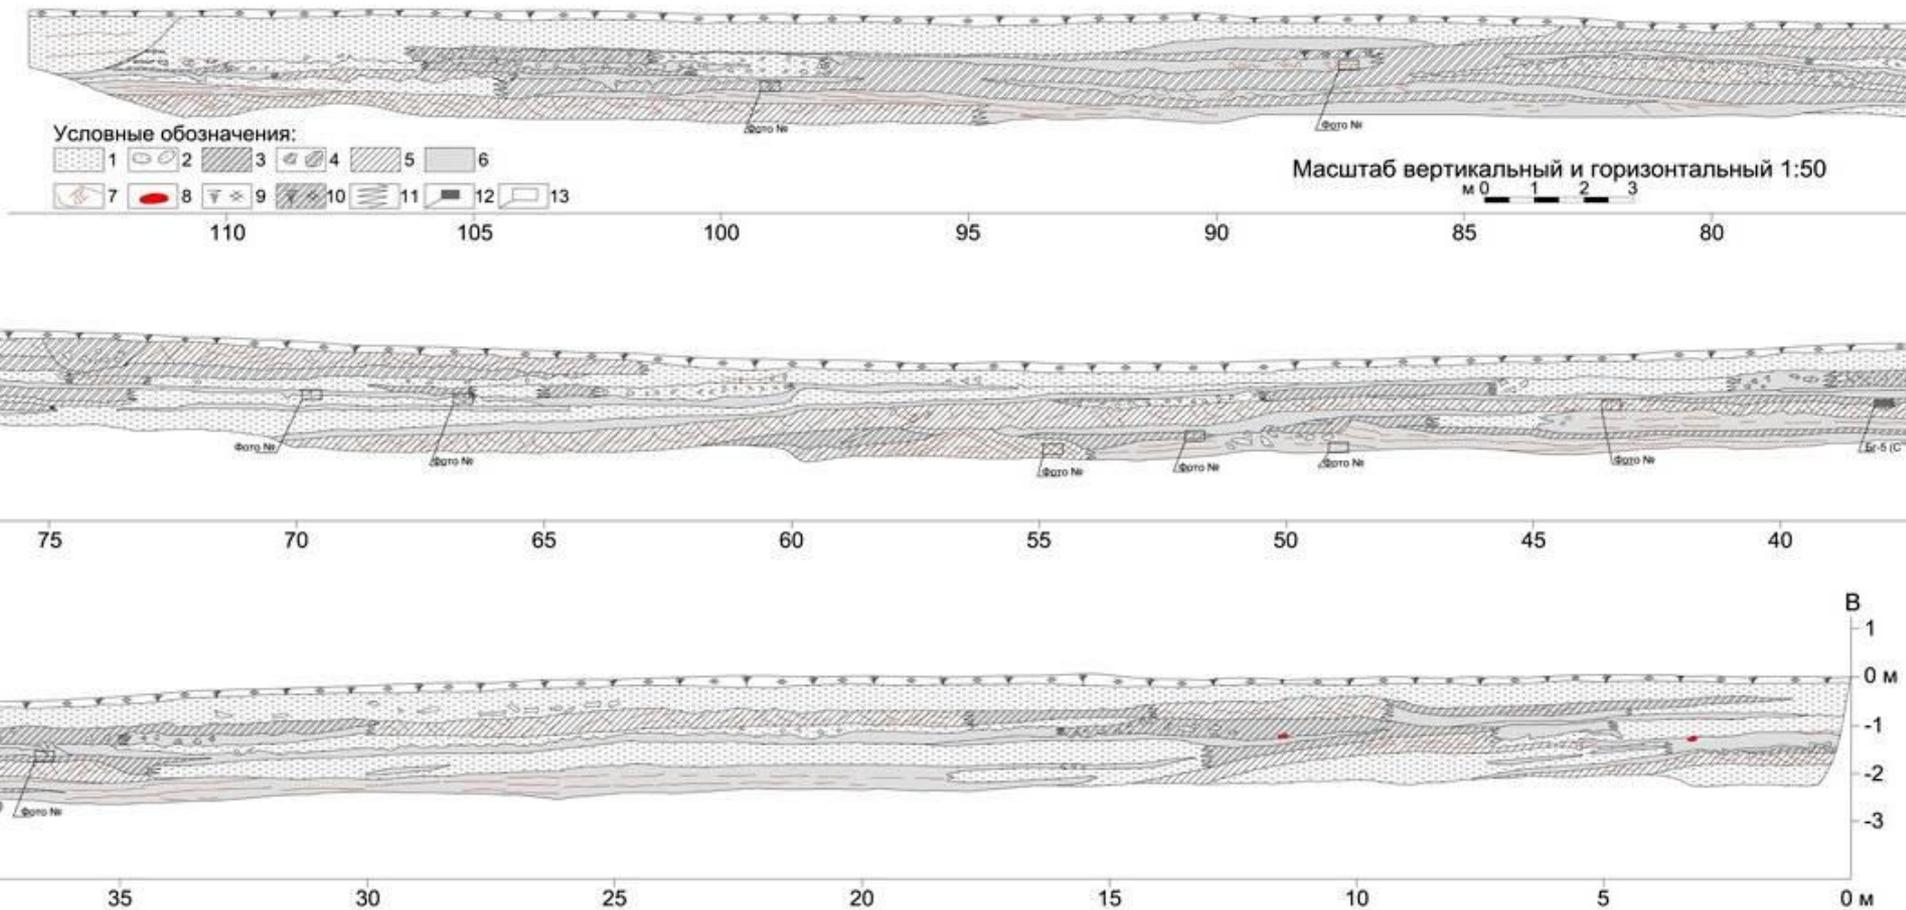
# Документация шурфов

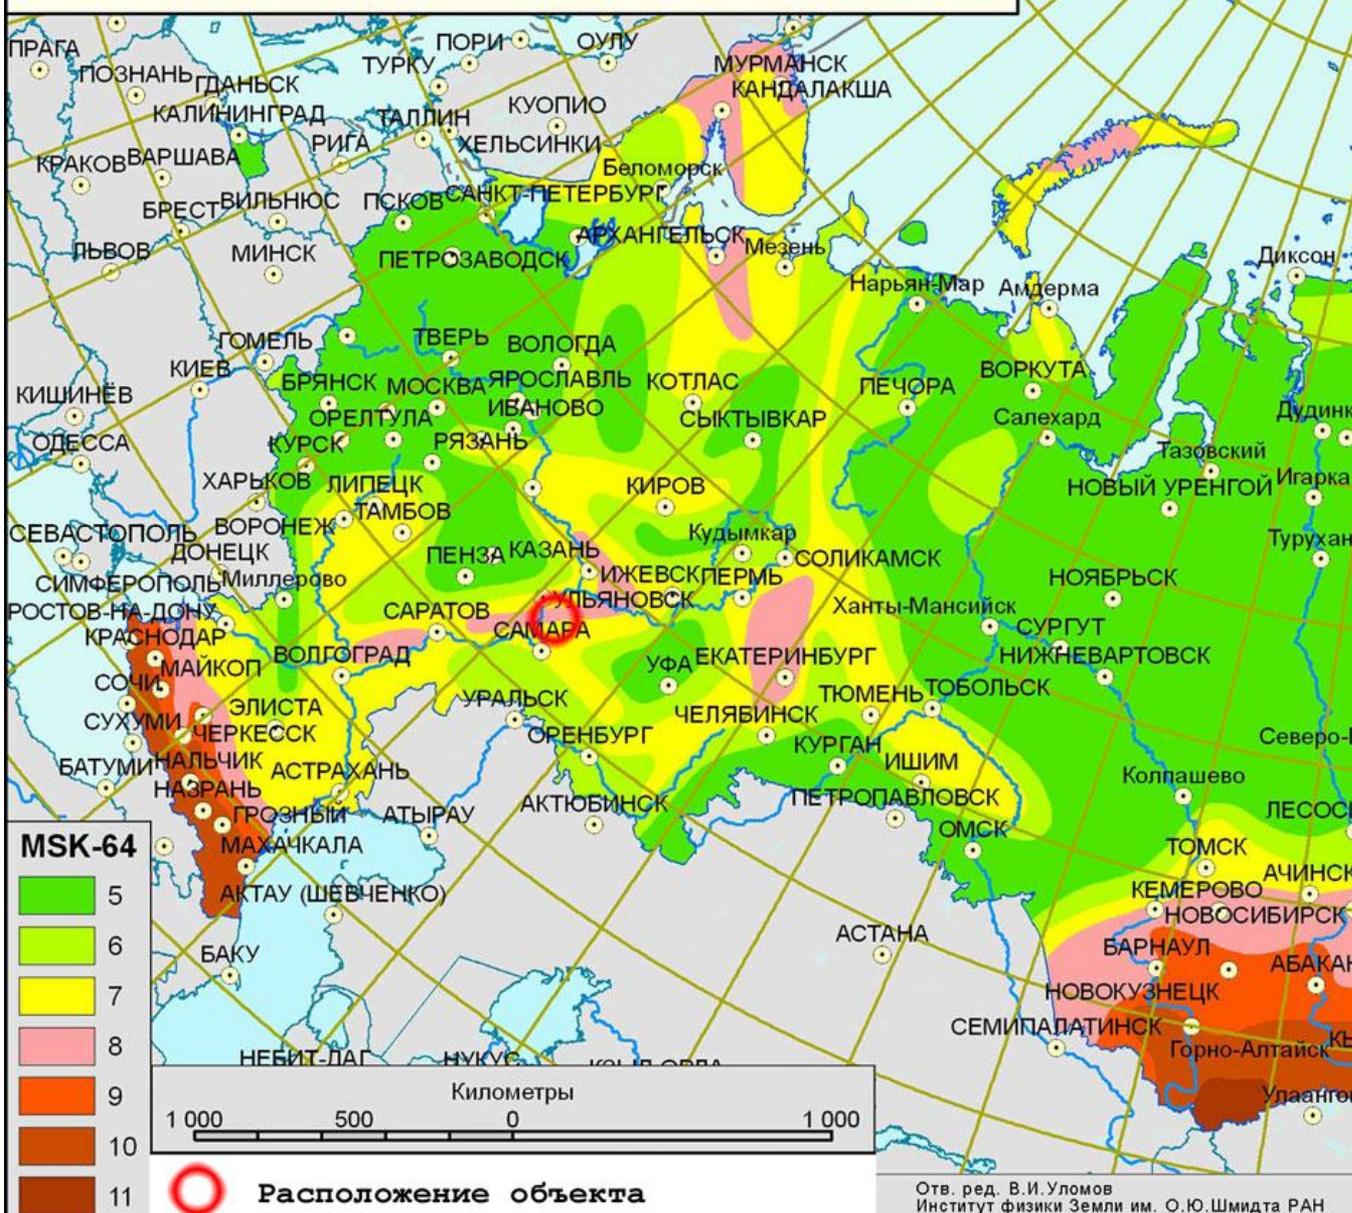
# СЕЙСМИЧЕСКОЕ РАЙОНИРОВАНИЕ ТЕРРИТОРИИ РОССИЙСКОЙ ФЕДЕРАЦИИ

Карта ОСР-97D с вероятностью 0.5% возникновения  
и возможного превышения сейсмической интенсивности  
в баллах шкалы MSK-64 в течение 50 лет  
(период повторяемости  $T=10000$  лет)

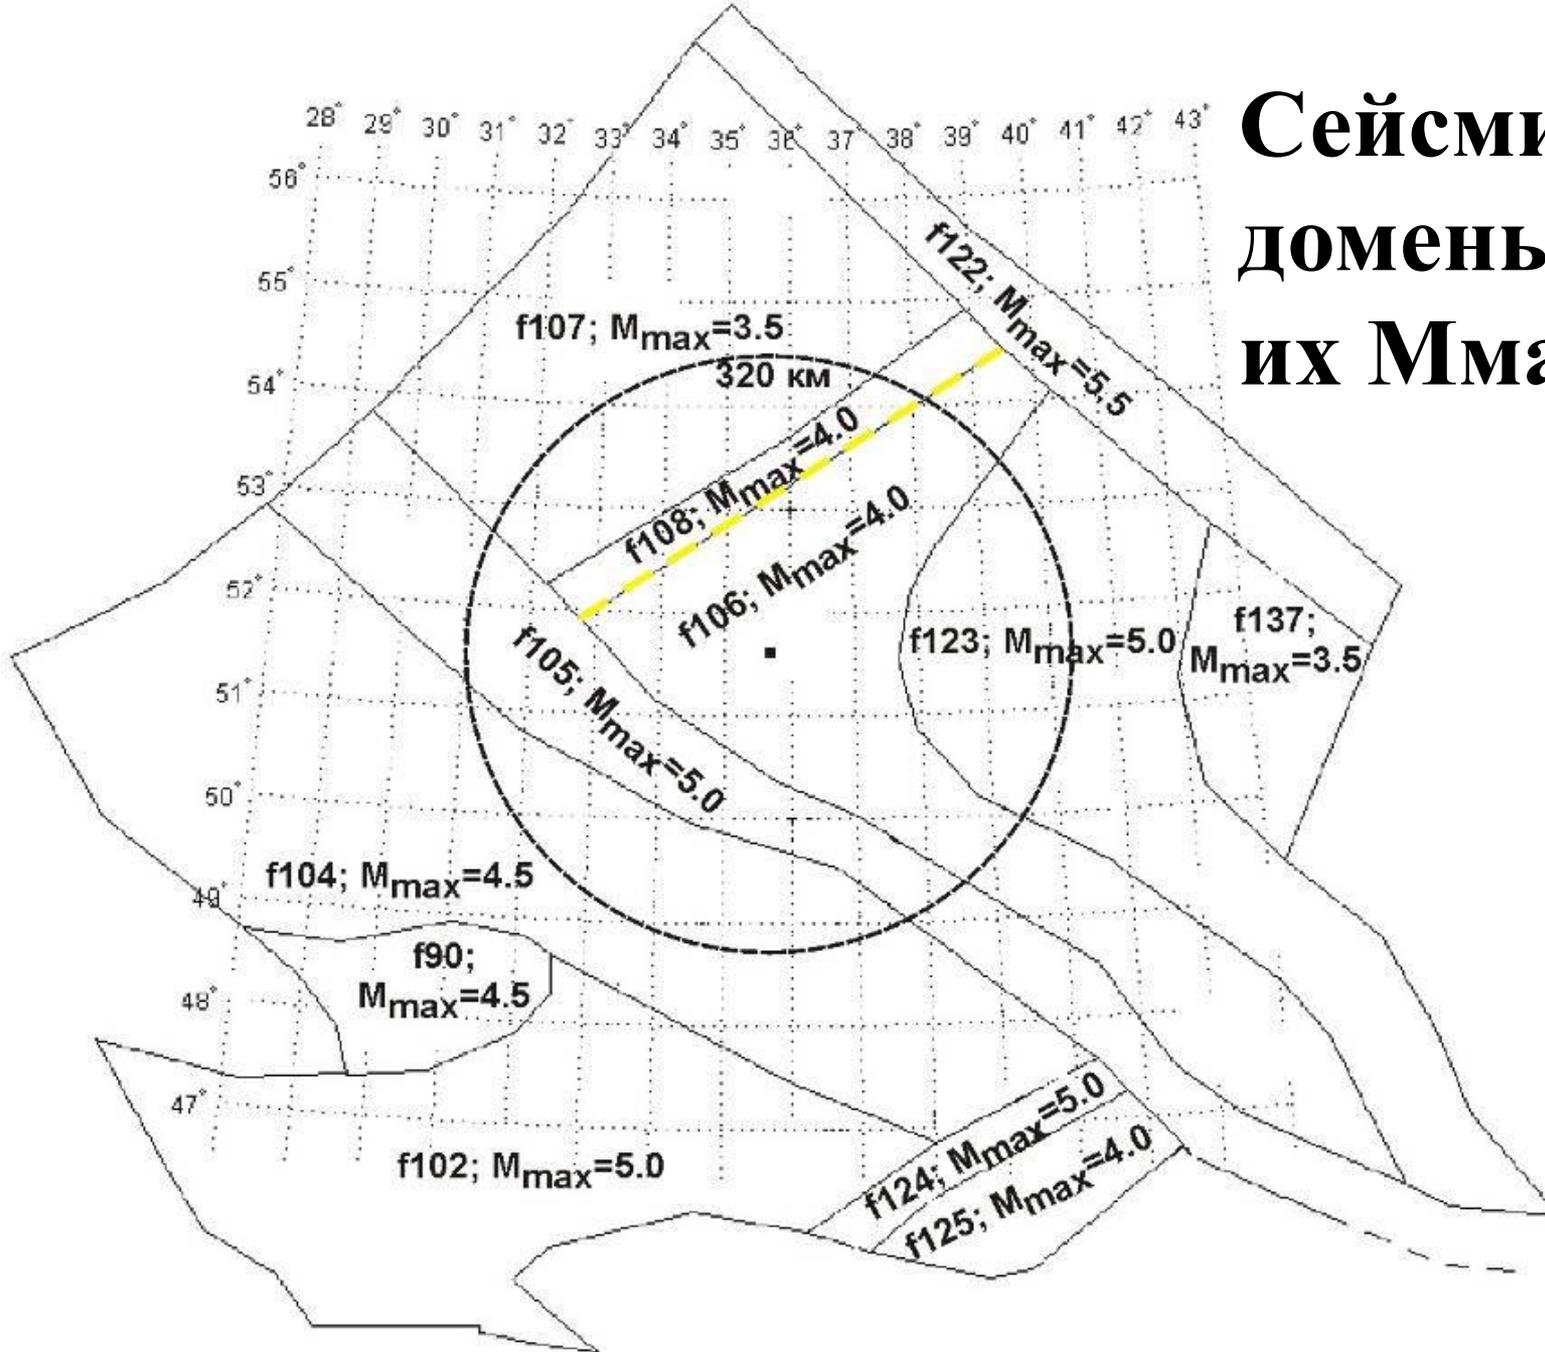
# Сейсмические домены и их $M_{\max}$

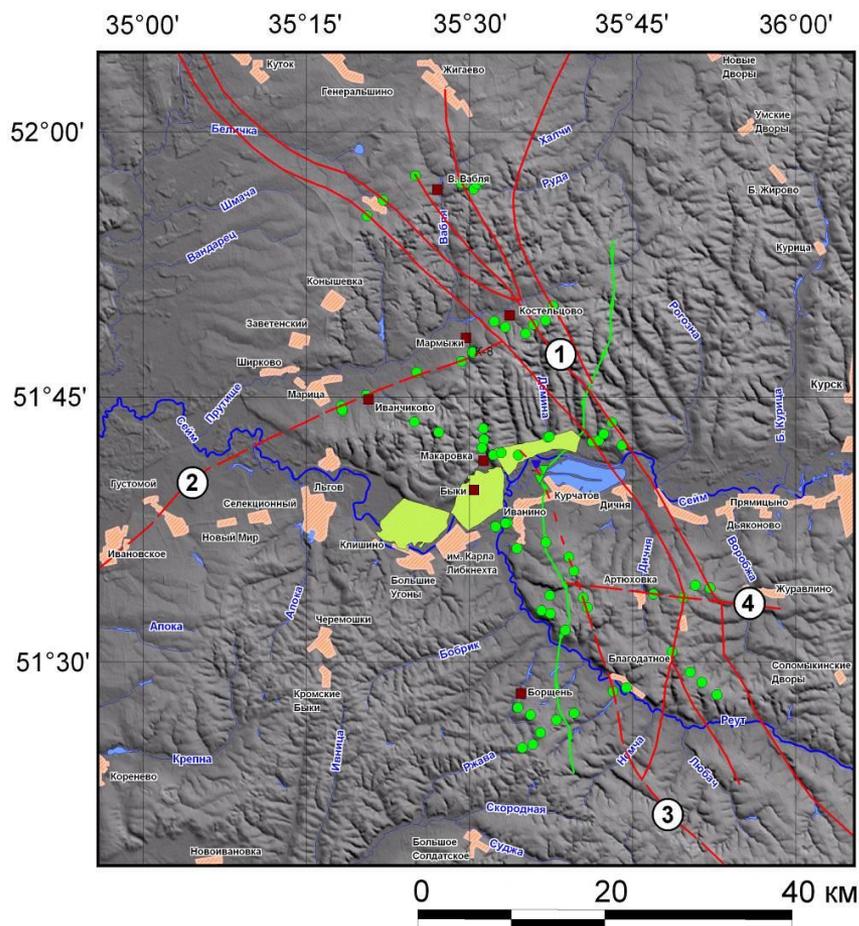
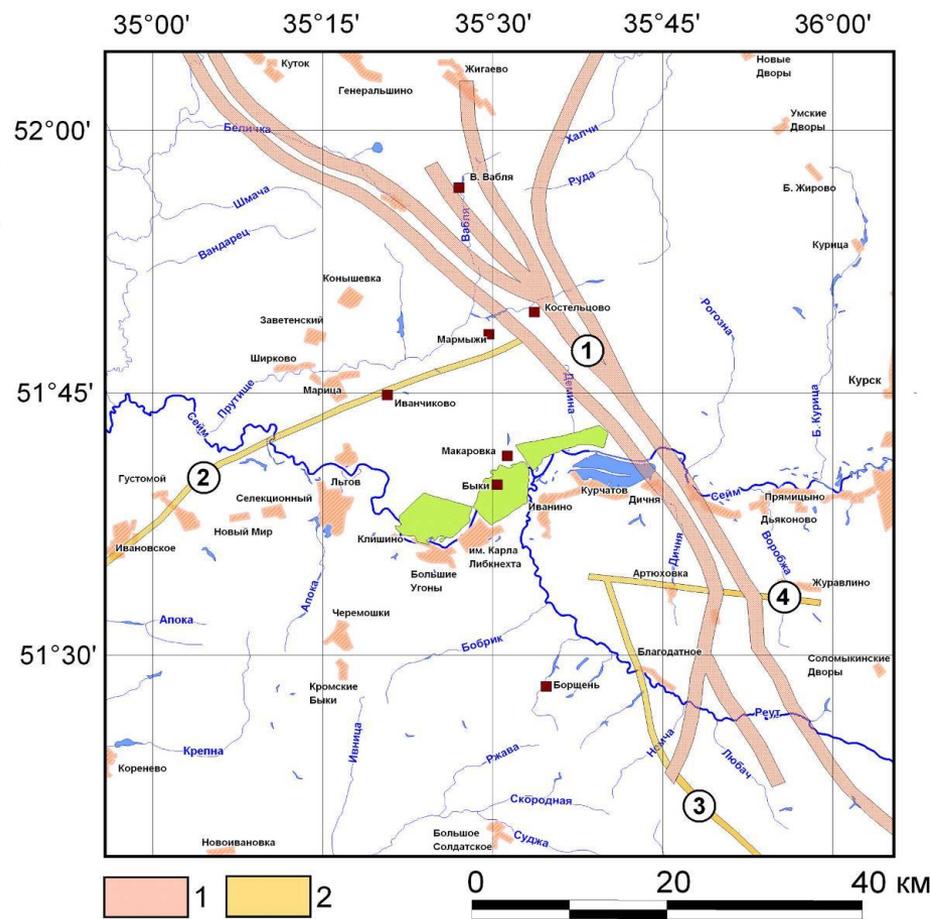
# Схема разломной тектоники ближнего района площадки строительства КуАЭС-2 (слева) и зоны ВОЗ ближнего района площадки строительства КуАЭС-2 (справа) - радиус 40 км.

Расчет уровня сейсмической опасности для площадки КуАЭС-2 вероятностным методом проведен в баллах макросейсмической шкалы MSK64 и в пиковых ускорениях движениях грунта (PGA) для локальных и удаленных землетрясений уровней ПЗ и МРЗ. Для уровня ПЗ получены оценки 4.1 балла и  $9.22 \text{ см/сек}^2$ , для уровня МРЗ – 5.3 балла и  $30.02 \text{ см/сек}^2$ .

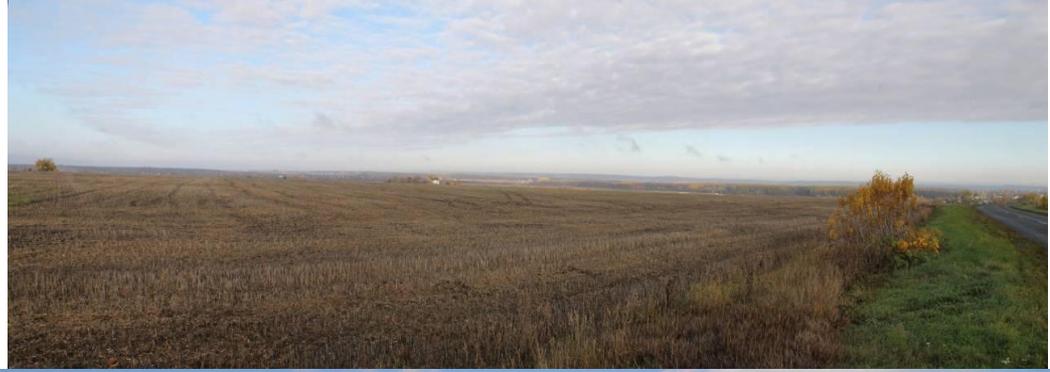
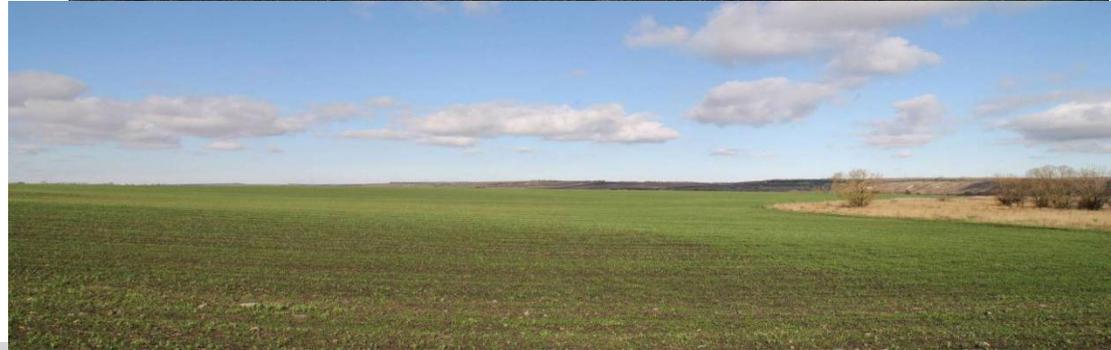
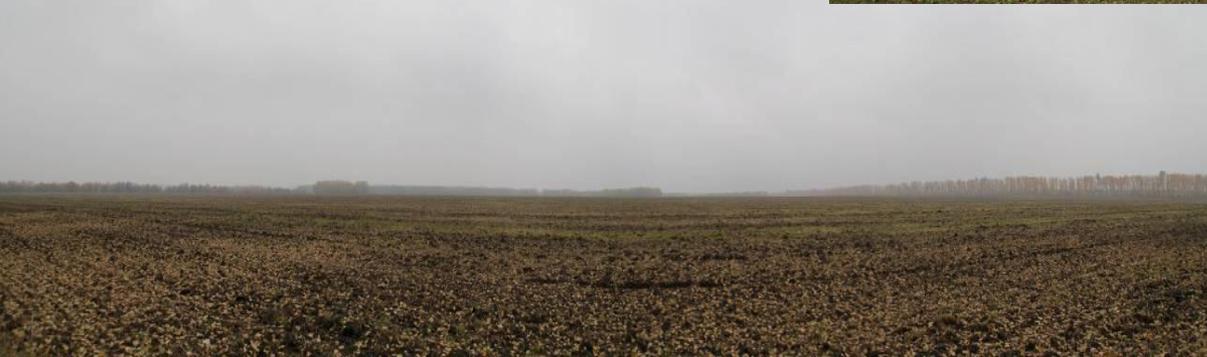
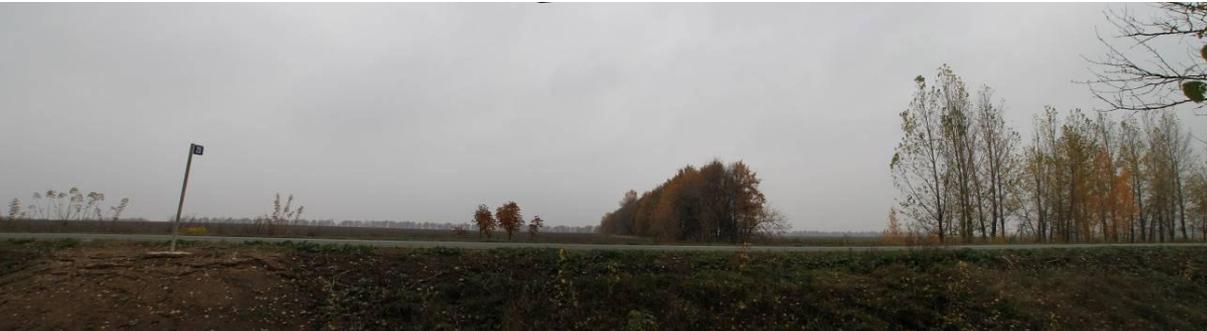
# Пересечения Безымянного разлома на местности
