**Доклад на 2-ой ежегодной научно-практической конференции  
СРО атомной отрасли «АтомСтройСтандарт-2015». Новые  
технологии сооружения объектов использования атомной  
энергии.**

**Методы и подходы к оценке  
сейсмической опасности для объектов  
атомной энергетики в сейсмоопасных  
и слабосейсмичных районах**

**Рогожин Е.А.**

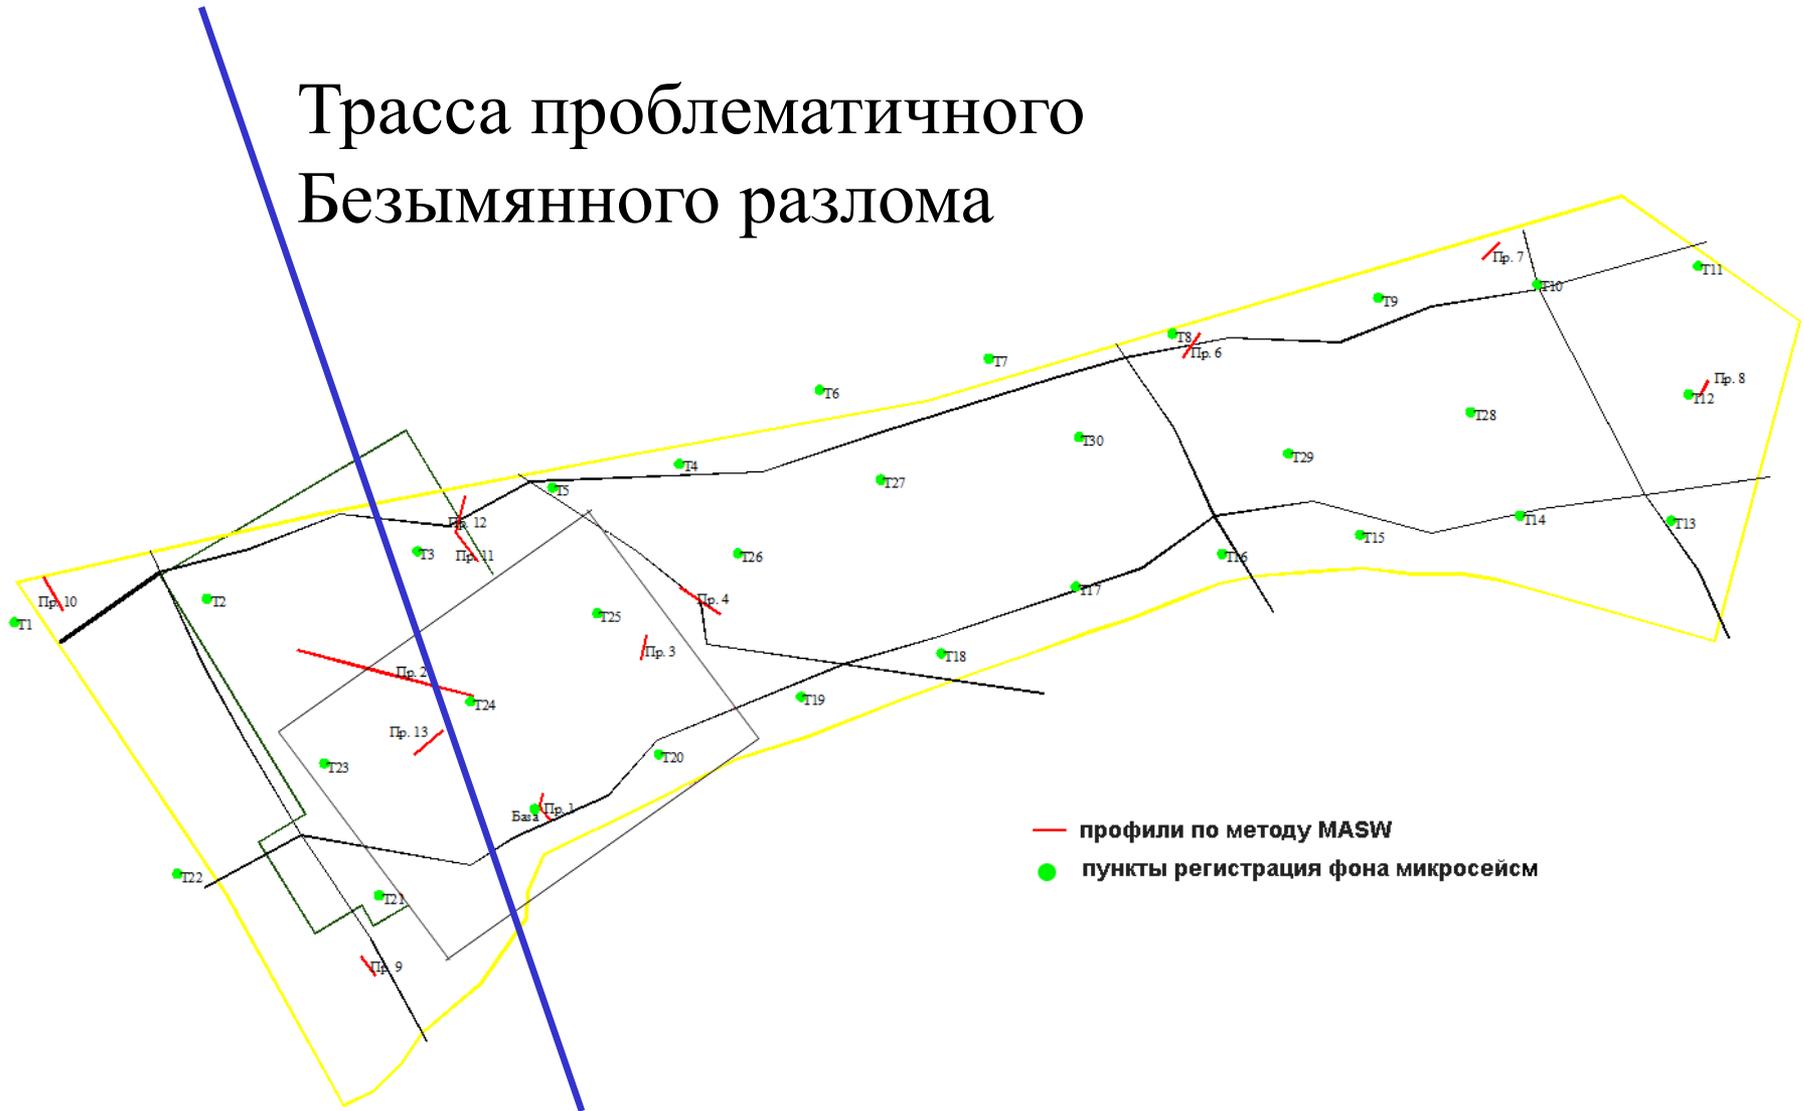
# Схема расположения профилей MASW на восточной площадке объекта

Трасса проблематичного  
Безымянного разлома

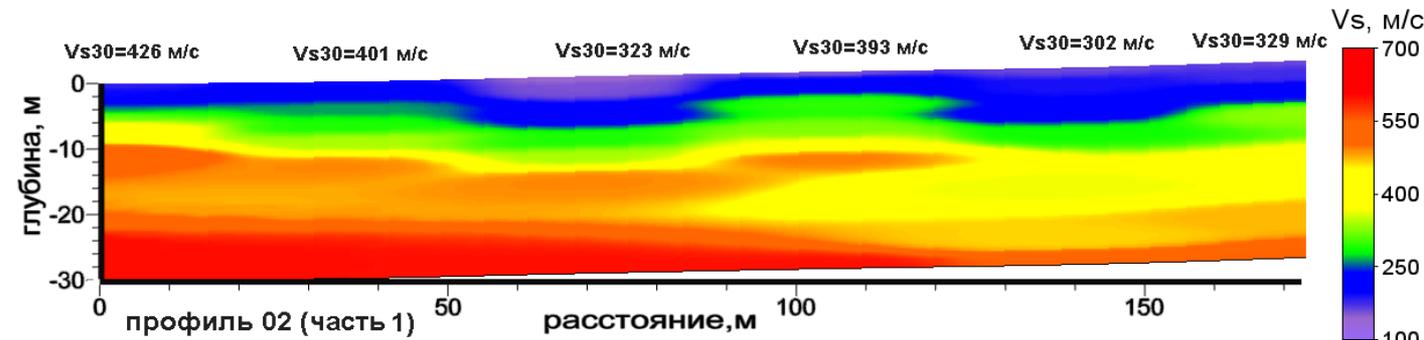
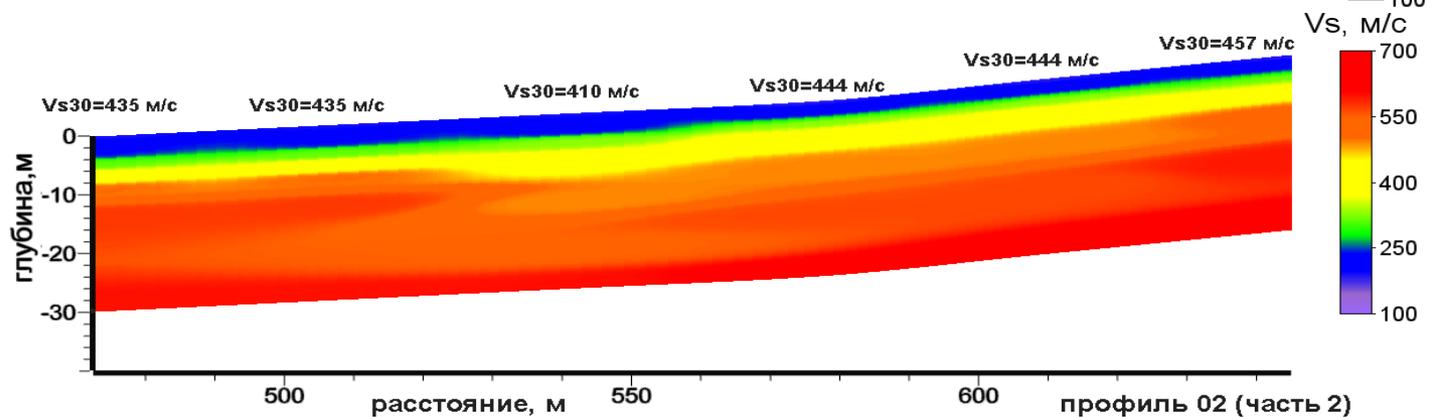
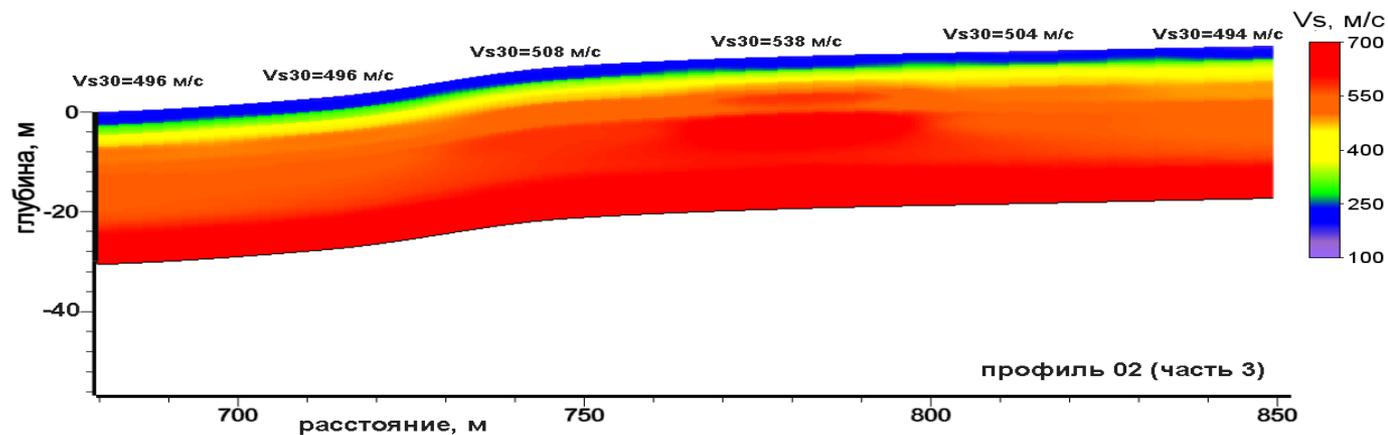
# Профили сейсмо- разведки MASW на восточной площадке КуАЭС
