Продление сроков службы АЭС

**III Ежегодная научно-практическая Конференция
«АтомСтройСтандарт-2016»**

- Информация о корпусе реактора
- Отжиг как технология продления срока службы корпуса реактора
- Параметры отжига для ВВЭР-440 и ВВЭР-1000
- Влияние отжига на элементы строительных конструкций
- Испытания строительного бетона шахты реактора
- Результаты структурных исследований образцов из тяжелого бетона после 30 лет эксплуатации

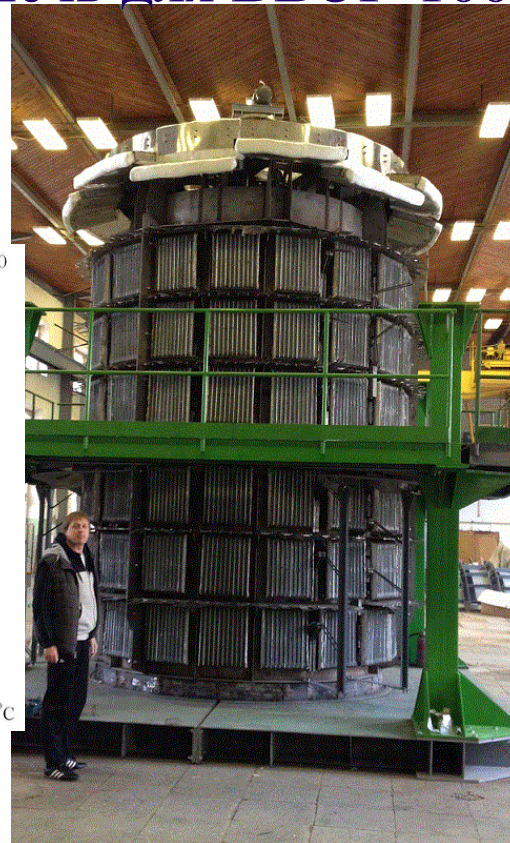
Печь для ВВЭР-1000

Интервал температур 550-580°C, 100ч
Отжигается два сварных шва напротив
активной зоны и обечайка между ними

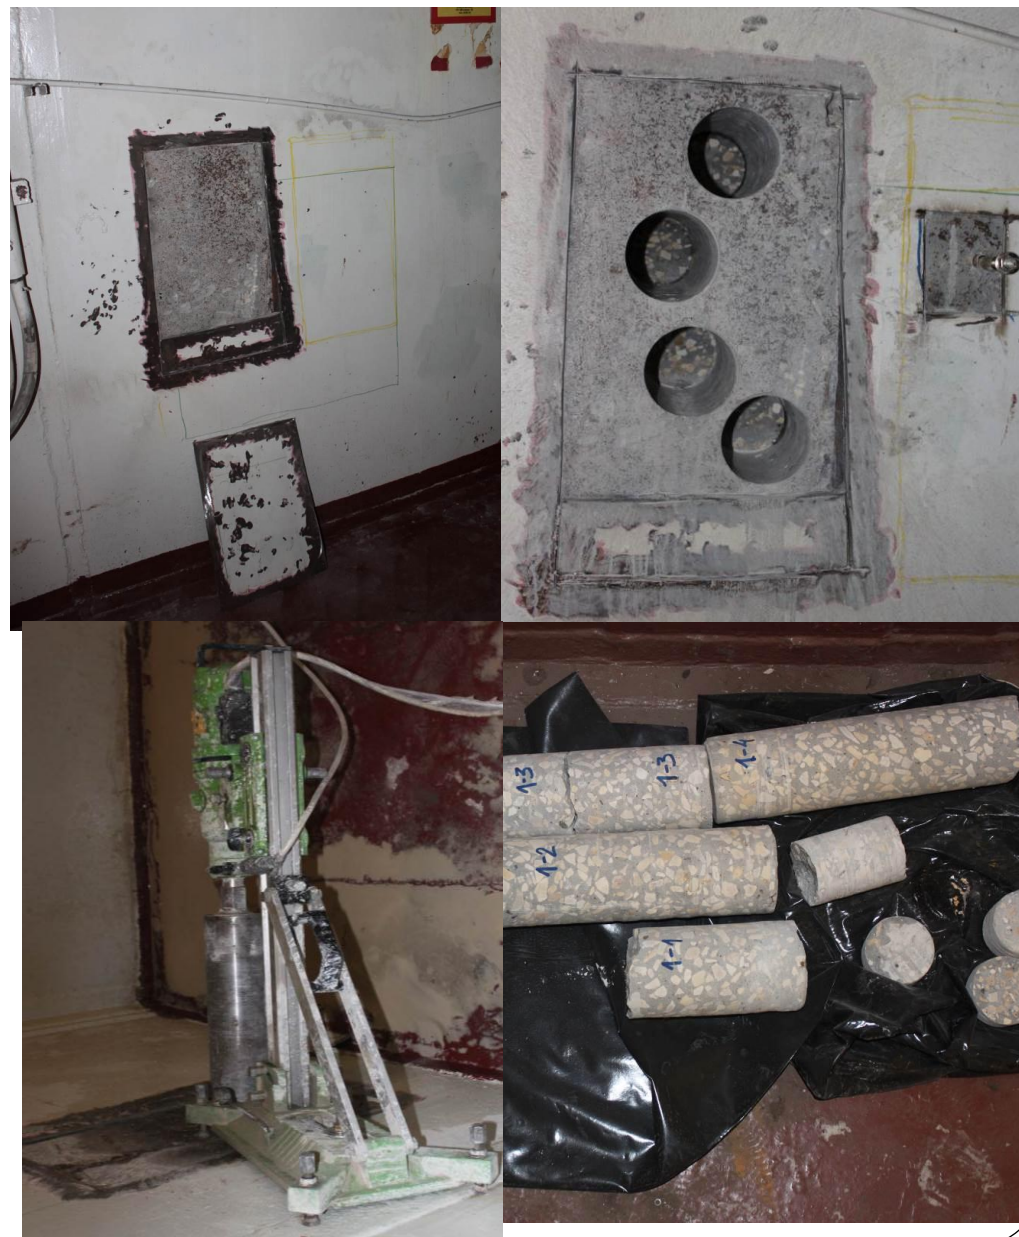
Места вырезки кернов и процесс отбора кернов

**Всего было
отобрано 16 кернов**

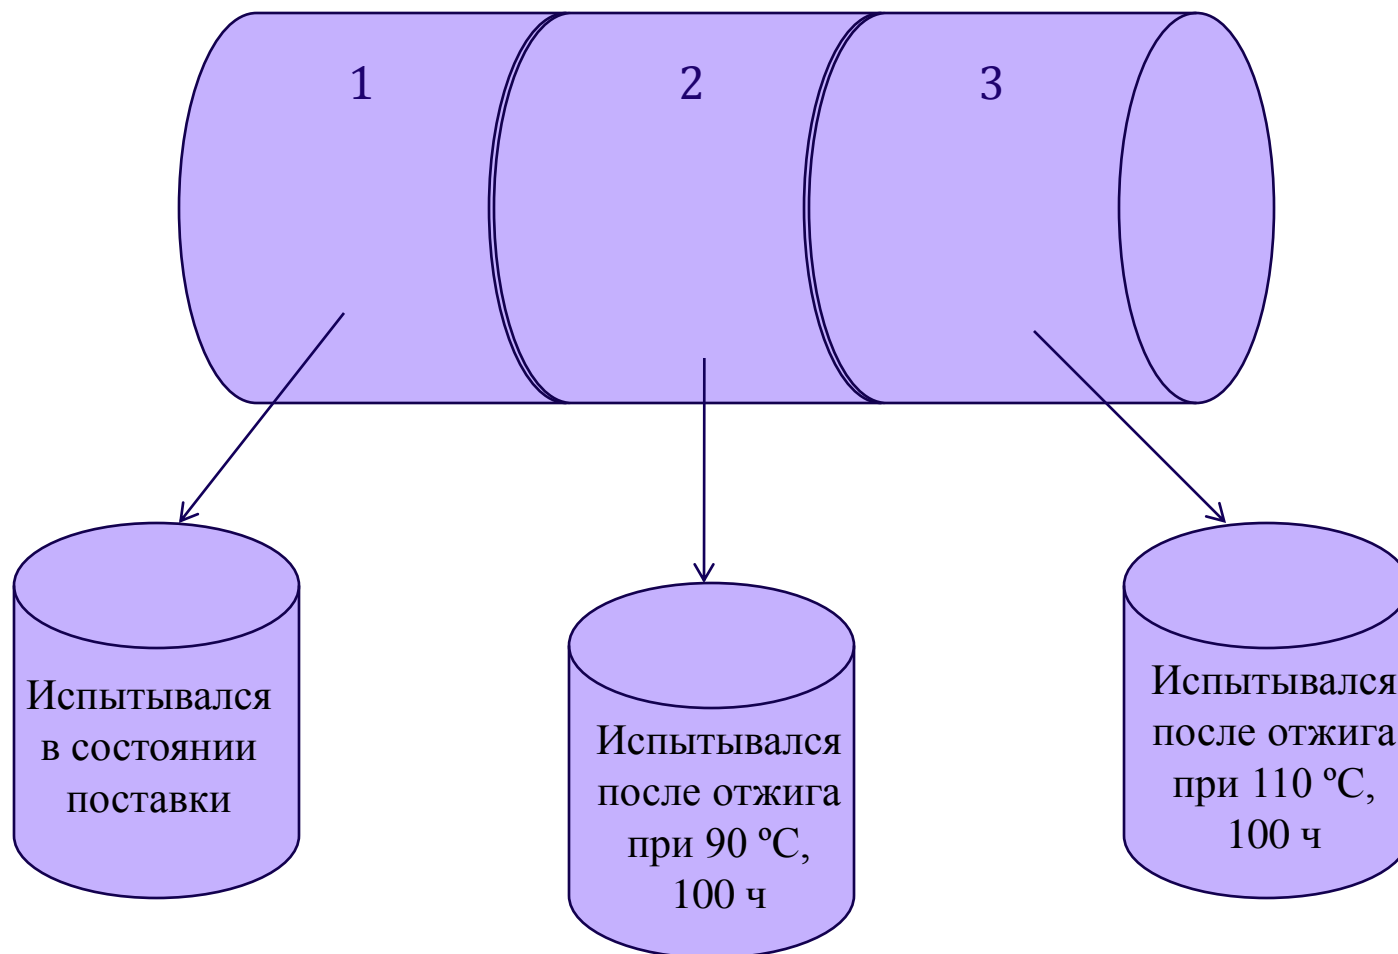
Схема изготовления образцов из кернов и проведения испытаний

Каждый отобранный керн разделяли на 3 образца

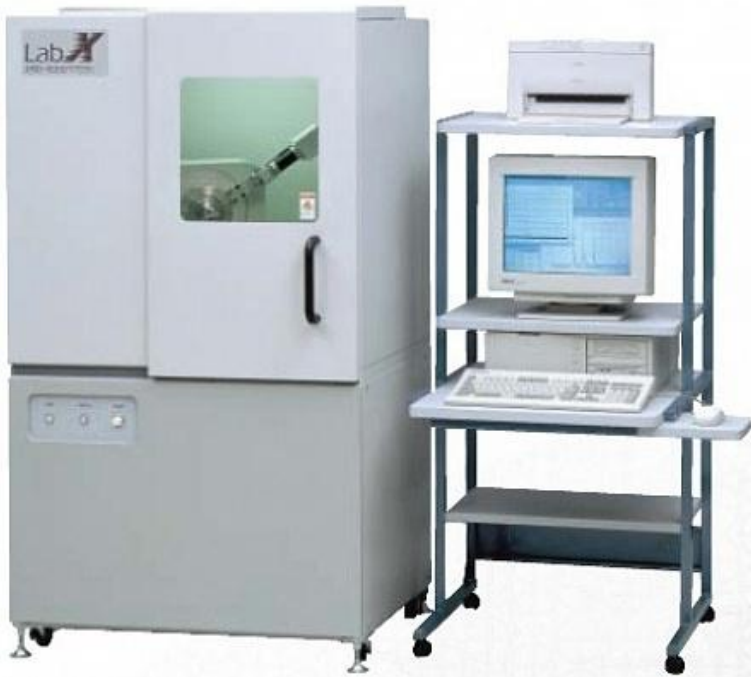
Рентгенографические исследования

- На основании рентгенографических исследований установлено, что в непрогретом образце содержится до 2,5 % этtringита (трехсульфатная форма гидросульфалюмината кальция $[3\text{CaO} \times \text{Al}_2\text{O}_3 \times 3\text{CaSO}_4 \times (30-32)\text{H}_2\text{O}]$). Этtringит образуется в насыщенном водном растворе гидрата окиси кальция и гипса по схеме:

- Установлено, что после выдержки как при температуре 90°C, так и 110°C наблюдается полное исчезновение фазы этtringита при 90°C и повышение фазы гипса и кальцита.

На основании рентгенографических исследований установлено, что выдержка при температуре 90°C в течение 100 часов приводит к разложению фазы этtringита, содержание которого в непрогретых образцах достигает 2.5%, и повышению содержания фазы гипса и кальцита, что возможно является причиной повышения плотности микротрещин.

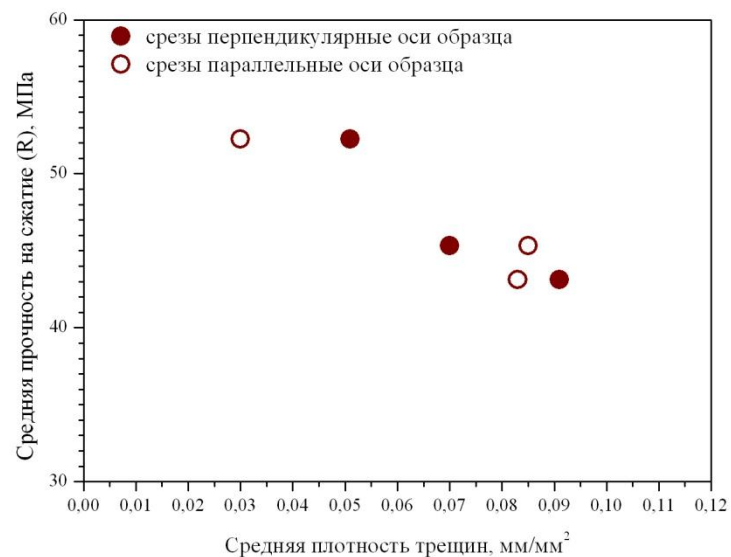
Зависимость средней плотности трещин от состояния

Сопоставление плотности трещин с значениями прочности на сжатие

Структурные исследования показали, что снижение прочности на сжатие после нагрева образцов в течение 100 часов связано с увеличением плотности трещин от 0,030 мм/м² для состояния после 30 летней эксплуатации до 0,085 мм/м² после выдержек при температуре 90 и 110°C.

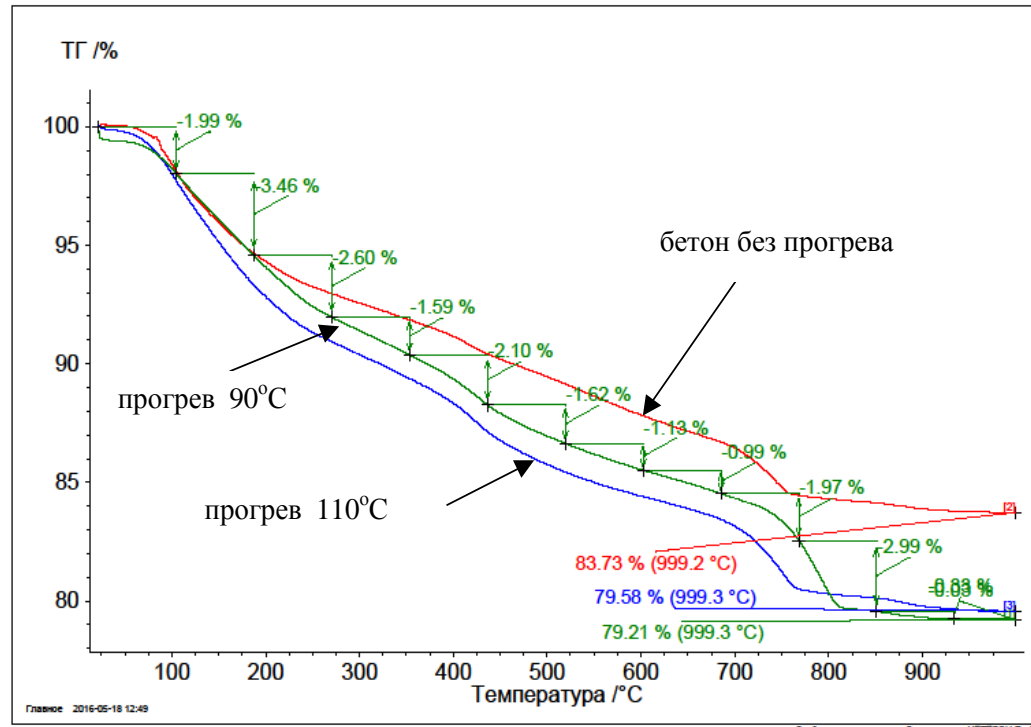
- Термографические исследования содержания воды в образцах бетона показали, что при температурах 90 и 110°C внутрипоровая влага в бетоне сохраняется, что способствует сохранению прочности.

Термографические исследования содержания воды в образцах бетона показали, что при температурах 90 и 110°C внутрипоровая влага в бетоне сохраняется, что способствует сохранению прочности на сжатие.
